Bouwkundig Rapport

**Lammenschansweg 27
2313 DJ Leiden**

Op 12 december 2024 heb ik een bouwkundig onderzoek uitgevoerd aan de Lammenschansweg 27. Dat heb ik met veel genoegen en naar beste kunnen en weten gedaan. De resultaten van mijn bevindingen en adviezen vindt u terug in dit volledige bouwkundige rapport. Deze voldoet aan de NTA 8060:2021. Dit is de norm die een eenduidige methodiek beschrijft om de bouwkundige staat vast te leggen.

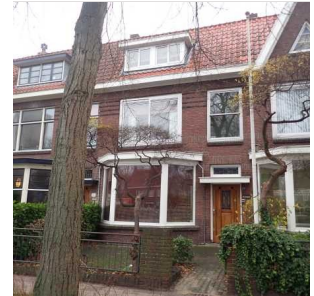
Het object is aan buitenzijde visueel bekeken of scheefstanden of verzakkingen aanwezig zijn. Hierbij wordt opgemerkt dat kleinere scheefstanden niet waargenomen kunnen worden. Ook begroeiingen en dergelijke kunnen een goed visueel beeld beïnvloeden en leiden tot geen of een verkeerde conclusie.

In dit geval is een minimale scheefstand of verzakking aan het object opgemerkt. De oorzaak van deze schade zou met de fundering te maken kunnen hebben, maar dat is niet vast te stellen tijdens deze beperkte inspectie. De situatie lijkt stabiel, maar dit geeft echter geen garantie voor de toekomst. Eventuele risico's zijn alleen via een nader onderzoek uit te sluiten.

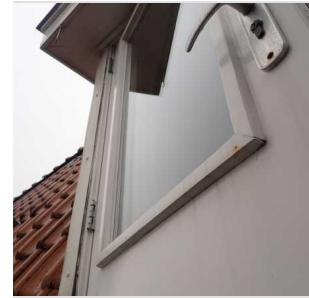
Het schilderwerk behoeft aandacht. Professioneel onderhoud dient te worden uitgevoerd. Met name de gevoelige delen, zoals liggende delen en verbindingen, extra behandelen. Voor zover noodzakelijk inspectie en herstel van gebreken uitvoeren aan zwakke plekken.

Beoordeling: **Voldoende**

1 - 5 jaar: € 760

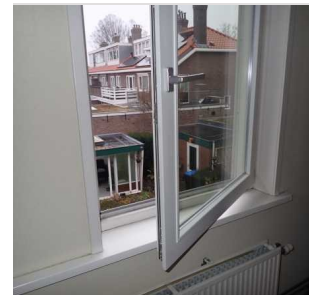
Het hang en sluitwerk is gecontroleerd. Het materiaal functioneert prima en is goed onderhouden. Regulier onderhoud dient jaarlijks uitgevoerd te worden.

Beoordeling: **Goed**

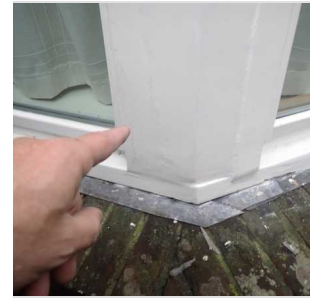
Houtrot / schade

Er zijn gebreken en/of houtrot aangetroffen. In dit geval dienen de gebreken en het zichtbare houtrot te worden hersteld. Indien nodig moeten de onderdelen of het gehele element vervangen worden, waarna het geheel kan worden afgewerkt met een verfsysteem conform het bestaande werk. Vooralsnog is uitgegaan van herstel. Het is goed mogelijk dat bij groot onderhoud (schilderwerk) meer houtrot na de verwijdering van de verf zichtbaar wordt of aanwezig is.

Er is geconstateerd dat op diverse plaatsen houtrotvuller gebruikt is of houtrotreparaties zijn uitgevoerd. Het niet zichtbare hout is hierdoor mogelijk aangetast door houtrot. Op lange termijn (> 5 jaar) rekening houden met vervangen. Tot vervanging rekening houden met hogere onderhoudskosten. Voor het vervangen van onderdelen zijn geen kosten begroot.

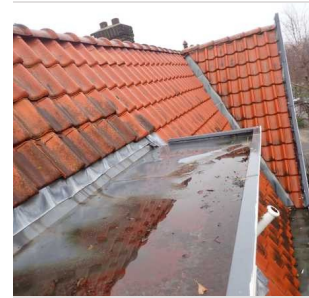
Het afschot

Het afschot van het platte dak is niet goed. Zodra op enig moment de bedekking vervangen gaat worden, adviseren wij u direct afschotcorrectie toe te passen. Dit kan door middel van het aanbrengen van bijvoorbeeld isolatiemateriaal.

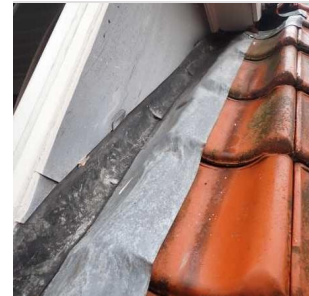
Meerdere reparaties aan de loodslabbe/loodstroken zijn reeds uitgevoerd. Het geheel kan op dit moment functioneren, maar op langere termijn en/of bij het ontstaan van nieuwe gebreken dient het loodwerk te worden vervangen. Vooral nog wordt dit op korte termijn niet verwacht.

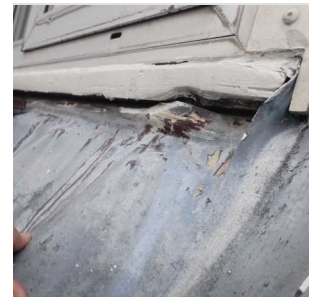
Lood komt los onder kozijn / zijwang

Beoordeling: **Onvoldoende**

direct (3 - 12 mnd): € 120

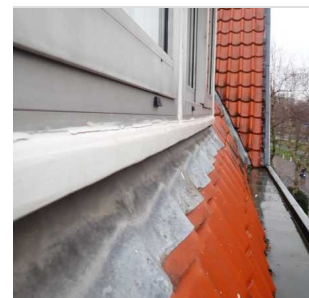
Té lange stroken lood

Lood mag met een maximale lengte van 1 tot 1,25 meter worden aangebracht om te voorkomen dat er scheuren in het lood ontstaan. Eventuele aanwezige scheuren kunnen gerepareerd worden met batuband. Is reparatie niet meer mogelijk, dan moet het lood vervangen worden.

Beoordeling: **Voldoende**

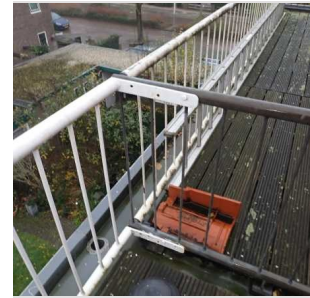
Het schilderwerk behoeft aandacht. Professioneel onderhoud dient te worden uitgevoerd. Met name de gevoelige delen, zoals liggende delen en verbindingen, extra behandelen. Voor zover noodzakelijk inspectie en herstel van gebreken uitvoeren aan zwakke plekken.

Beoordeling: **Voldoende**

1 - 5 jaar: € 300
