# Bouwkundig Rapport

**Salomonsteeg 1  
2311 SC Leiden**

Op 20 december 2024 heb ik een bouwkundig onderzoek uitgevoerd aan de Salomonsteeg 1. Dat heb ik met veel genoegen en naar beste kunnen en weten gedaan. De resultaten van mijn bevindingen en adviezen vindt u terug in dit volledige bouwkundige rapport. Deze voldoet aan de NTA 8060:2021. Dit is de norm die een eenduidige methodiek beschrijft om de bouwkundige staat vast te leggen.

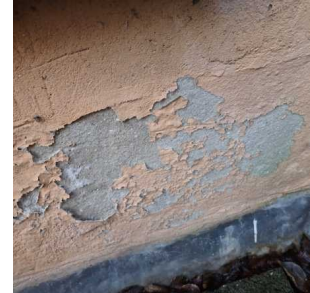
Het schilderwerk van de gevel verkeert niet in een optimale conditie. Op termijn dient hier onderhoud gepleegd te worden. Met name de meest gevoelige delen moeten extra behandeld worden. Voor zover noodzakelijk dient er inspectie plaats te vinden en herstel van de gebreken aan de zwakke plekken. Indien nodig of als dat zal blijken, moeten enkele onderdelen vervangen worden. Laat u vooraf goed en deskundig informeren door een verfadviseur over het te gebruiken verfsysteem.

Beoordeling: **Onvoldoende**

direct (3 - 12 mnd): € 475

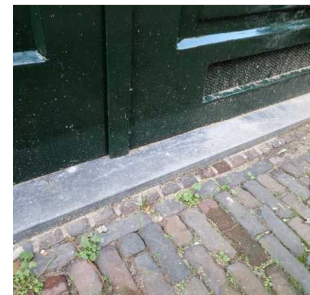
## Kozijnen - Afwijkende situatie

Beoordeling: **Voldoende**

1 - 5 jaar: € 425

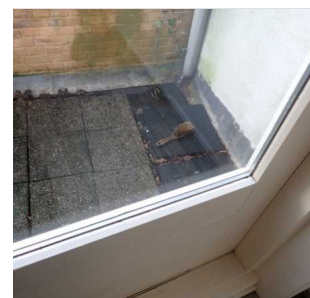
### Dubbelglas

De aanwezige beglazing is gecontroleerd op lekkage en breuk, dit is niet opgemerkt. De beglazing verkeert in een goede conditie, er zijn geen gebreken opgemerkt. Het geheel kan functioneren.

Beoordeling: **Goed**

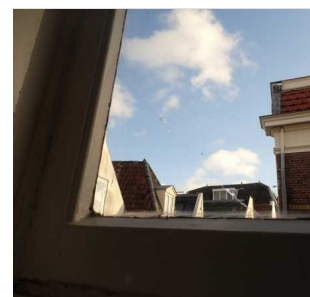
#### Breuk in beglazing

Beoordeling: **Onvoldoende**

direct (3 - 12 mnd): € 260

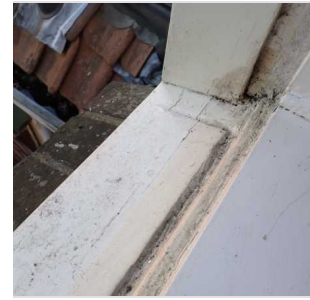
Houtrot / schade

Er zijn gebreken en/of houtrot aangetroffen. In dit geval dienen de gebreken en het zichtbare houtrot te worden hersteld. Indien nodig moeten de onderdelen of het gehele element vervangen worden, waarna het geheel kan worden afgewerkt met een verfsysteem conform het bestaande werk. Vooralsnog is uitgegaan van herstel. Het is goed mogelijk dat bij groot onderhoud (schilderwerk) meer houtrot na de verwijdering van de verf zichtbaar wordt of aanwezig is.

Beoordeling: **Onvoldoende**

direct (3 - 12 mnd): € 220

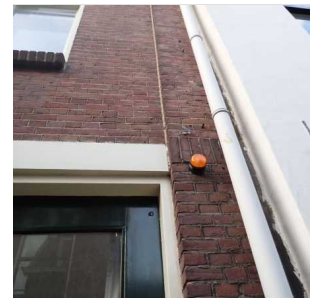
De conditie van de detailering

Door aanwezigheid van verschillende materialen zonder aanwezigheid van dilataties is er een risico dat door uitzetting en krimp van materialen scheurvorming gaat ontstaan. Bij voorkeur is deze dilatatie voorzien van een elastische kit. In dit geval zijn deze dilataties niet aanwezig.

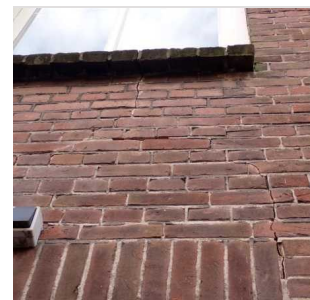
Conditie van de rollaag

Aan het metselwerk boven het kozijn dat als latei fungeert c.q. als dragende constructie, zijn gebreken opgemerkt. Deze gebreken dienen te worden hersteld.

Beoordeling: **Onvoldoende**

direct (3 - 12 mnd): € 1.120

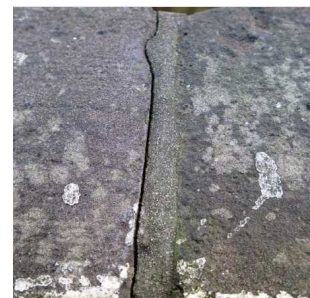
### Metselwerk

Het voegwerk van de waterslag is uitgespoeld en/of onvoldoende aanwezig. Hierdoor is vochtintreding in de gevel mogelijk met een risico op lekkage. De gebreken aan het voegwerk dienen te worden hersteld. Oude voegen verwijderen, materialen schoonslijpen en geheel reinigen, waarna de nieuwe voeg aangebracht kan worden.

Beoordeling: **Onvoldoende**

direct (3 - 12 mnd): € 90

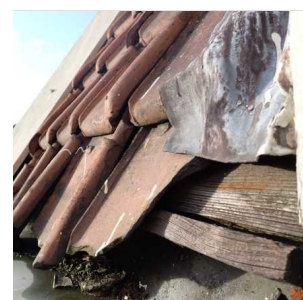
Ten tijde van het onderzoek zijn er gebreken aan het dakvlak aangetroffen. De algehele technische staat is voldoende, echter er ontbreken verschillende dakpannen. Deze dienen te worden aangebracht.

Beoordeling: **Onvoldoende** direct (3 - 12 mnd): € 90

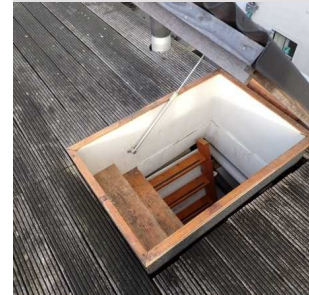
### Conditie van het dakluik

Voor zover visueel waarneembaar zijn er tijdens de keuring geen afwijkingen aan deze dakopening en/of onderdelen geconstateerd. Dit onderdeel en de voorzieningen verkeren in goede conditie en kan voldoende functioneren.

Beoordeling: **Goed**

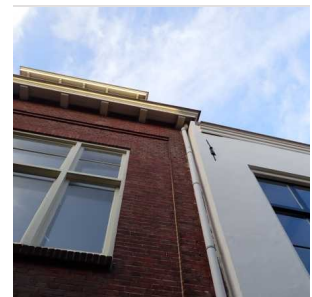
### Conditie van de HWA (regenpijp)

Voor zover visueel waarneembaar zijn er tijdens de keuring geen afwijkingen aan dit onderdeel geconstateerd. De hemelwaterafvoeren verkeren in een goede / voldoende conditie. De bevestigingen en de afwatering is voldoende. Het geheel kan functioneren als bedoeld.

Beoordeling: **Goed**

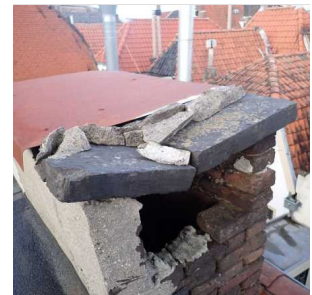
### Metselwerk

De dekplaat van de schoorsteen is gebroken, het metselwerk en voegwerk vertoond gebreken en de loodstroken ontbreken.

Beoordeling: **Onvoldoende**

direct (3 - 12 mnd): € 1.800

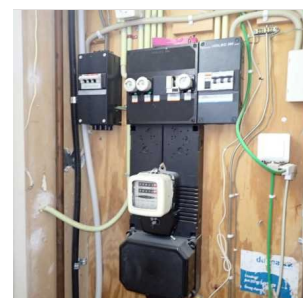
#### Oude en nieuwe materialen door elkaar gebruikt

Een deel van de elektra installatie is reeds vervangen een deel is gedateerd, het geheel kan bij elkaar voldoende functioneren.

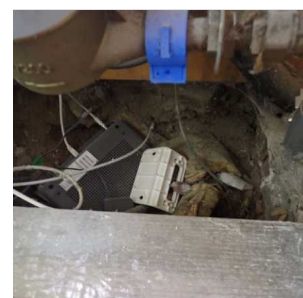
#### Vocht in groepenkast

Vanuit de kruipruimte komt vocht in de ruimte waarin de groepenkast hangt. Geadviseerd wordt om deze gaten af te dichten.

Beoordeling: **Onvoldoende**

direct (3 - 12 mnd): € 90

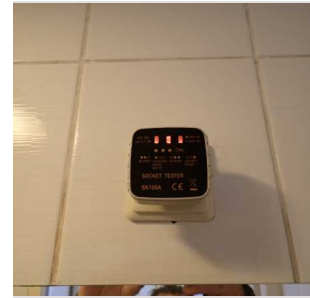
### Controle van randaarding (steekproef)

Voor zover visueel waarneembaar zijn er tijdens de keuring geen afwijkingen aan de randaarding geconstateerd.

Beoordeling: **Goed**

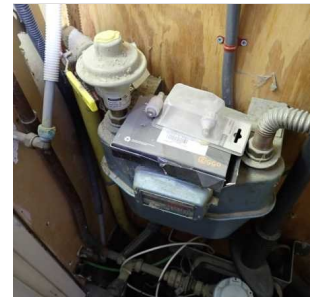
### De conditie van de installatie

Er zijn geen gebreken aan het gassysteem aangetroffen. De beoordeling is beperkt, maar wordt, voor zover zichtbaar, zo zorgvuldig mogelijk uitgevoerd. De gasinstallatie wordt visueel geïnspecteerd en dus niet gekeurd.

Beoordeling: **Goed**

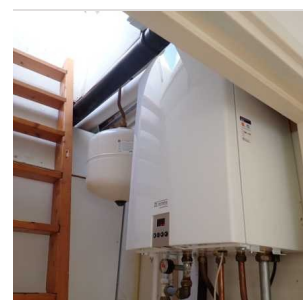
Er is voldoende onderhoud uitgevoerd. Deze CV ketel is aantoonbaar gekeurd, conform de Gasketelwet. Dit bevordert de technische levensduur van het systeem en heeft een positief effect op het energieverbruik. Periodiek dient onderhoud uitgevoerd te worden. De keuringssticker is aanwezig.

Beoordeling: **Goed**

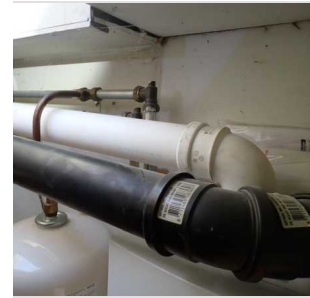
### Rookgasafvoer

Er mogen geen verschillende materialen in het afvoerleidingsysteem worden toegepast. De leidingen moeten van dezelfde materiaal en fabrikant zijn. De huidige situatie dient volgens de Gasketelwet te worden vervangen.

Beoordeling: **Onvoldoende**

direct (3 - 12 mnd): € 225

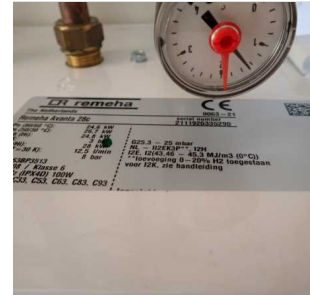
### Technische levensduur

De warmteopwekker is ca. 3 jaar en heeft zijn technische levensduur (van ca. 15 jaar) nog niet bereikt. Deze kan met regulier onderhoud nog wel even mee.

Beoordeling: **Goed**

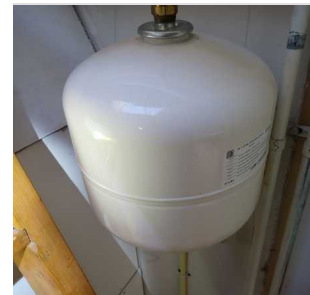
### Conditie expansievat

Voor zover visueel waarneembaar zijn er tijdens de keuring geen afwijkingen aan het expansievat geconstateerd. Dit onderdeel / voorziening verkeert in goede conditie en kan functioneren.

Beoordeling: **Goed**

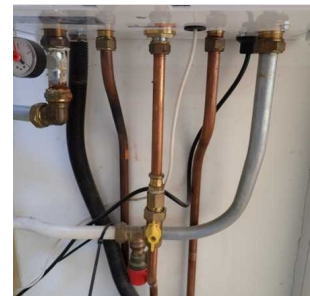
### Conditie

Voor zover visueel waarneembaar zijn er tijdens de keuring geen afwijkingen aan het leidingwerk geconstateerd. Dit onderdeel verkeert in goede conditie en kan functioneren. Het leidingwerk is voldoende gebeugeld. Let op dat dit bij eventuele aanpassingen van het systeem ook zo blijft.

Beoordeling: **Goed**

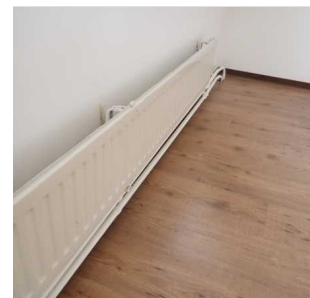
### De conditie van de radiatoren

Voor zover visueel waarneembaar zijn er tijdens de keuring geen afwijkingen aan het systeem geconstateerd. Dit onderdeel / voorziening verkeert in goede conditie en kan functioneren.

Beoordeling: **Goed**

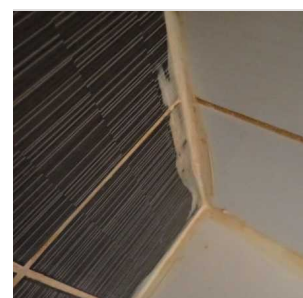
Stabiliteit van de douchebak

Beoordeling: **Onvoldoende**

direct (3 - 12 mnd): € 195

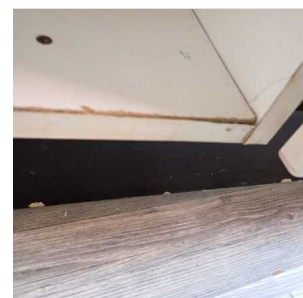
### 1e Verdieping

Er is beginnend (hout)rot aan het keukenblok aanwezig. De oorzaak hiervan is een overdreven of langdurige vochtbelasting. Indien met beleid wordt omgegaan met de materialen, kan de technische levensduur worden verlengd. Beter is het om het onderdeel te vervangen.

Beoordeling: **Onvoldoende** direct (3 - 12 mnd): € 220

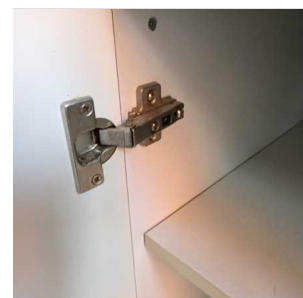
#### Functioneren van hang- en sluitwerk

Het hang- en sluitwerk van de keukenkastdeuren verkeert in een voldoende conditie. Het geheel kan goed functioneren. Er zijn geen gebreken.

Beoordeling: **Goed**

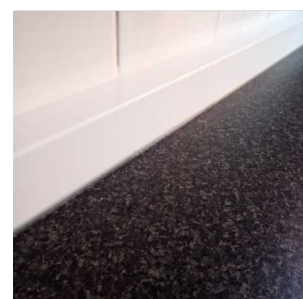
#### Kitafwerkingen

De kitafwerkingen m.b.t. de wasbak en/of het werkblad dienen naadloos op elkaar en op de wanden aan te sluiten en/of in elk geval dient de aansluiting tussen deze elementen waterdicht te zijn. In dit geval zijn er geen gebreken aangetroffen.

Beoordeling: **Goed**

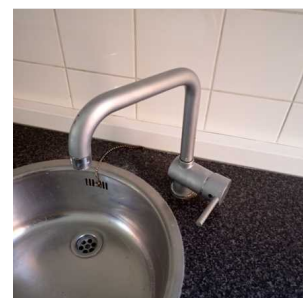
### 1e Verdieping

De bevestiging van de aanwezige kraan is onvoldoende. Een losse kraan kan de oorzaak zijn of worden van een lekkage of een andere vorm van schade en/of gebrek. Om vervolgschade te voorkomen dient de bevestiging van de kraan te worden hersteld.

Beoordeling: **Voldoende** 1 - 5 jaar: € 90
