# Bouwkundig Rapport

**Roodenburgerstraat 7  
2313 HH Leiden**

Op 7 januari 2025 heb ik een bouwkundig onderzoek uitgevoerd aan de Roodenburgerstraat 7. Dat heb ik met veel genoegen en naar beste kunnen en weten gedaan. De resultaten van mijn bevindingen en adviezen vindt u terug in dit volledige bouwkundige rapport. Deze voldoet aan de NTA 8060:2021. Dit is de norm die een eenduidige methodiek beschrijft om de bouwkundige staat vast te leggen.

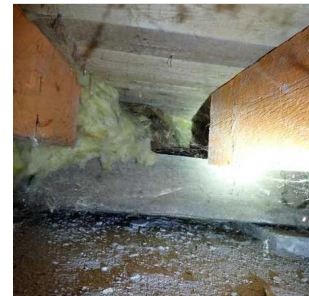
Er is niet voldoende hoogte en/of zicht in de kruipruimte. Deze is dus niet geheel en niet goed toegankelijk. Er is ook geen veilige kruiphoogte. Hierdoor is onderhoud en inspectie niet goed mogelijk.

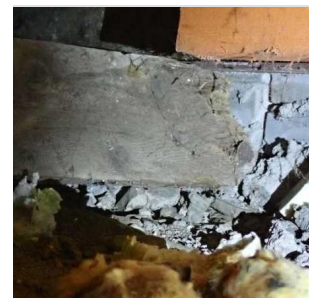
De onderslagbalk is (bij de oplegging) rot. Een en ander heeft mede als oorzaak het vocht in de gemetselde fundering / de poeren. Advies: een nader onderzoek om de exacte schade te bepalen, de onderslagbalk te vervangen/ deels te herstellen.

Beoordeling: **Onvoldoende**

direct (3 - 12 mnd): € 1.120

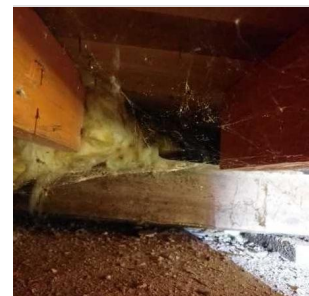
Bij diverse balken is er in het verleden herstel/vervanging uitgevoerd. De balken zijn tekort waardoor ze niet op de onderslagbalk liggen. Ze zijn nu opgevangen met verticale houten steunen. Verdere werkzaamheden worden op korte termijn niet verwacht.

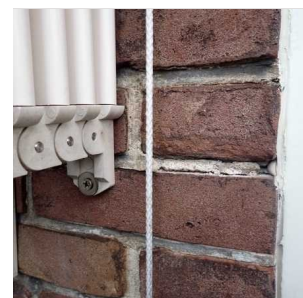
Het voegwerk verkeert deels in een matige tot onvoldoende conditie. Er zijn meerdere gebreken opgemerkt. De technische levensduur van de voeg is aan het verstrijken. De gebreken dienen te worden hersteld.

Beoordeling: **Onvoldoende**

direct (3 - 12 mnd): € 225

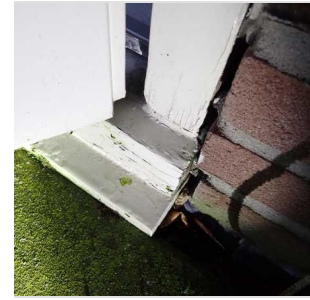
Er zijn gebreken en/of houtrot aangetroffen. In dit geval dienen de gebreken en het zichtbare houtrot te worden hersteld. Indien nodig moeten de onderdelen of het gehele element vervangen worden, waarna het geheel kan worden afgewerkt met een verfsysteem conform het bestaande werk. Vooralsnog is uitgegaan van herstel. Het is goed mogelijk dat bij groot onderhoud (schilderwerk) meer houtrot na de verwijdering van de verf zichtbaar wordt of aanwezig is.

Beoordeling: **Onvoldoende**

direct (3 - 12 mnd): € 660

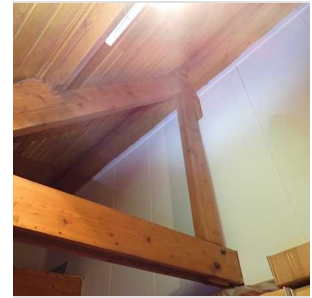
De dakconstructie is geïnspecteerd. Dit betreft een visuele inspectie. De constructie verkeert in een voldoende conditie. Er zijn, voor zover de inspectie aan dit element is uitgevoerd, geen zichtbare gebreken opgemerkt. Het is vanzelf onmogelijk om het hele dakvlak te inspecteren.

Beoordeling: **Goed**

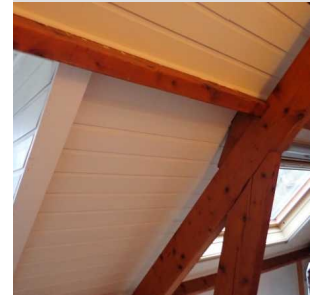
Het dak / de daken zijn niet voorzien van isolatie. Geïsoleerde daken verhogen het wooncomfort. Voor het isoleren van van het dak of de daken zijn geen kosten opgenomen.

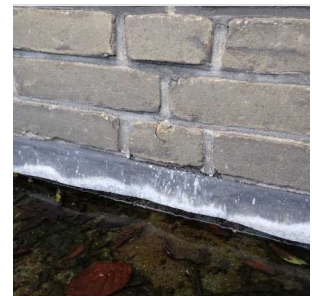
Beoordeling: **Onvoldoende**

direct (3 - 12 mnd): € 65

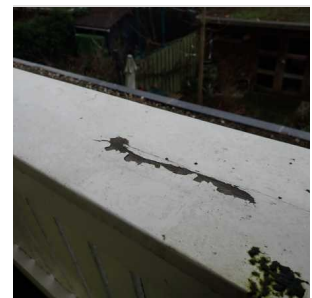
Beoordeling: **Onvoldoende**

direct (3 - 12 mnd): € 525

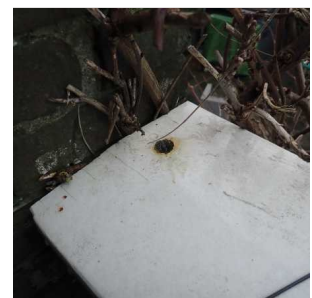
#### Houtrot

Beoordeling: **Onvoldoende**

direct (3 - 12 mnd): € 320

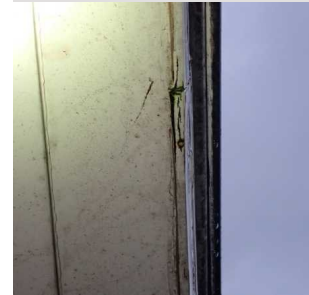
Beoordeling: **Slecht**

direct (0 - 2 mnd): € 120

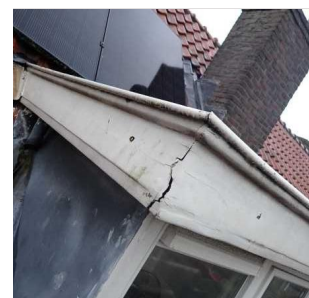
Beoordeling: **Onvoldoende**

direct (3 - 12 mnd): € 440

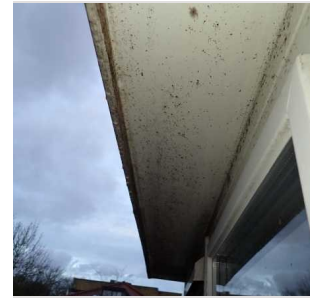
Beoordeling: **Onvoldoende**

direct (3 - 12 mnd): € 160

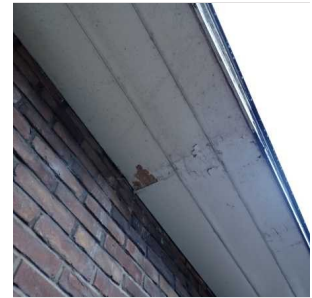
Beoordeling: **Onvoldoende**

direct (3 - 12 mnd): € 360

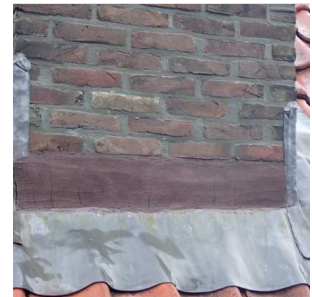
Meerdere reparaties aan de loodslabbe/loodstroken zijn reeds uitgevoerd. Het geheel kan op dit moment functioneren, maar op langere termijn en/of bij het ontstaan van nieuwe gebreken dient het loodwerk te worden vervangen. Vooralsnog wordt dit op korte termijn niet verwacht.

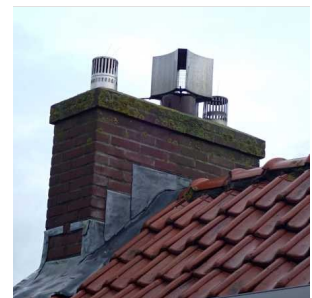
#### Vervuiling

Beoordeling: **Voldoende**

1 - 5 jaar: € 190

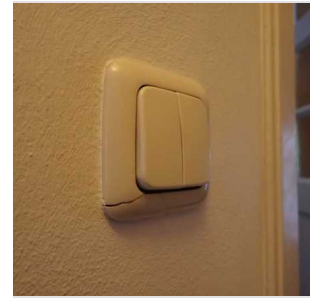
Beoordeling: **Voldoende**

1 - 5 jaar: € 125

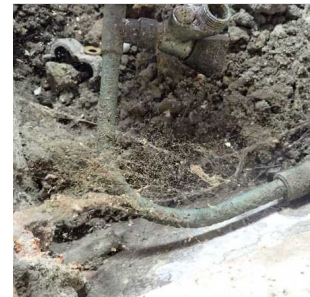
### Oxidatie

Beoordeling: **Voldoende**

1 - 5 jaar: € 120

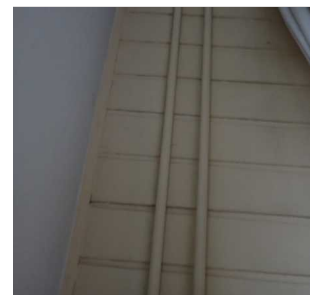
### Beugeling

Beoordeling: **Voldoende**

1 - 5 jaar: € 120

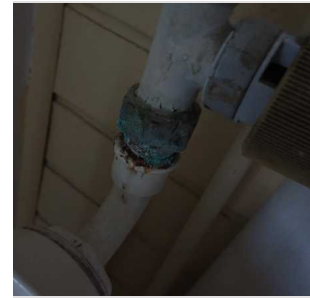
Er is roest danwel oxidatie op meerder leidingwerk. Roest en oxidatie verwijderen, daar waar mogelijk moet leidingwerk eventueel voorzien worden van isolatie, zodat er geen condensatie meer ontstaat en de basis van het roestproces wordt weggenomen. Het gehele leidingwerk moet gecontroleerd worden. De termijncosten kunnen toenemen naar gelang de omvang van het roestend leidingwerk zou toenemen.

Beoordeling: **Voldoende**

1 - 5 jaar: € 260

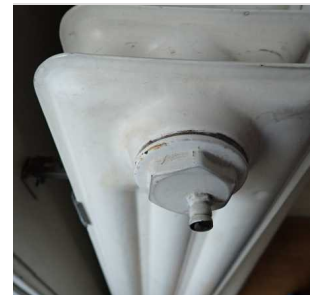
Beoordeling: **Voldoende**

1 - 5 jaar: € 90

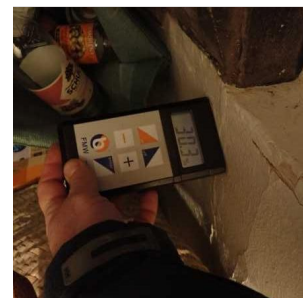
Beoordeling: **Onvoldoende**
