# Bouwkundig Rapport

**Kanaalstraat 43  
2313 NP Leiden**

Op 7 januari 2025 heb ik een bouwkundig onderzoek uitgevoerd aan de Kanaalstraat 43. Dat heb ik met veel genoegen en naar beste kunnen en weten gedaan. De resultaten van mijn bevindingen en adviezen vindt u terug in dit volledige bouwkundige rapport. Deze voldoet aan de NTA 8060:2021. Dit is de norm die een eenduidige methodiek beschrijft om de bouwkundige staat vast te leggen.

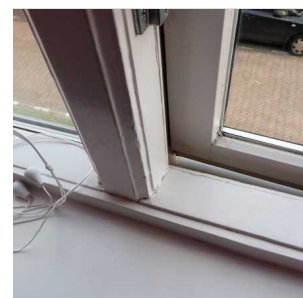
Het schilderwerk op de 1e verdieping behoeft aandacht. Professioneel onderhoud dient te worden uitgevoerd. Met name de gevoelige delen, zoals liggende delen en verbindingen, extra behandelen. Voor zover noodzakelijk inspectie en herstel van gebreken uitvoeren aan zwakke plekken.

Beoordeling: **Voldoende**

1 - 5 jaar: € 120

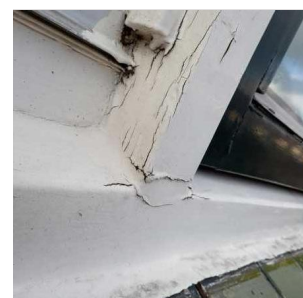
Er is geconstateerd dat op diverse plaatsen houtrotvuller gebruikt is of houtrotreparaties zijn uitgevoerd. Het niet zichtbare hout is hierdoor mogelijk aangetast door houtrot. Op lange termijn (> 5 jaar) rekening houden met vervangen. Tot vervanging rekening houden met hogere onderhoudskosten. Voor het vervangen van onderdelen zijn geen kosten begroot.

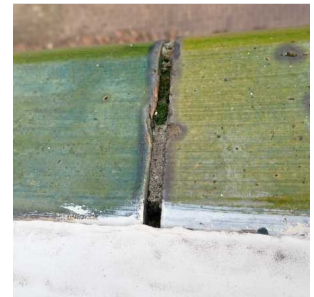
Het voegwerk van de waterslag is uitgespoeld en/of onvoldoende aanwezig. Hierdoor is vochtintreding in de gevel mogelijk met een risico op lekkage. De gebreken aan het voegwerk dienen te worden hersteld. Oude voegen verwijderen, materialen schoonslijpen en geheel reinigen, waarna de nieuwe voeg aangebracht kan worden.

Beoordeling: **Onvoldoende**

direct (3 - 12 mnd): € 105

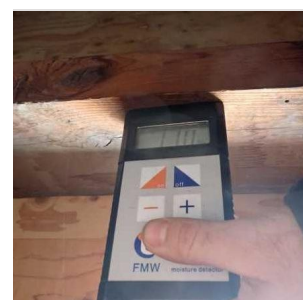
Uit meting blijkt dat in dit onderdeel sporen van een oude lekkage zijn aangetroffen. De aangetroffen lekkage kan reeds schade hebben veroorzaakt die ten tijde van de visuele inspectie niet zichtbaar was.

Beoordeling: **Voldoende**

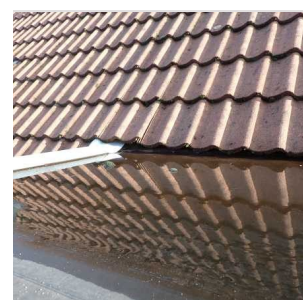
Het afschot van het platte dak is niet goed. Zodra op enig moment de bedekking vervangen gaat worden, adviseren wij u direct afschotcorrectie toe te passen. Dit kan door middel van het aanbrengen van bijvoorbeeld isolatiemateriaal.

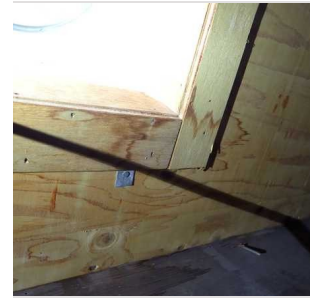
Aan of in de omgeving van het dakraam zijn sporen van vocht zichtbaar. Deze zijn, voor zover we hebben kunnen vaststellen, niet meer actief. Sporen van vocht bij dakramen, dakluiken e.d. worden vaak (buiten echte lekkages om) ook veroorzaakt door condensatie, druij- of lekwater, of door een dakraam dat openstaat tijdens regen.

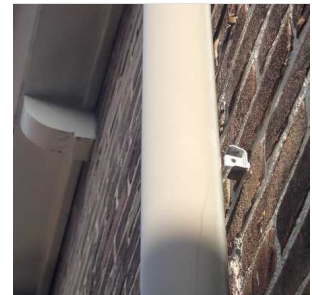
Er zijn gebreken aan de bevestiging van de hemelwaterafvoer aan de muur. De bevestiging is niet optimaal. De gebreken dienen te worden hersteld. Indien nodig moeten onderdelen vervangen worden.

Beoordeling: **Voldoende**

1 - 5 jaar: € 120

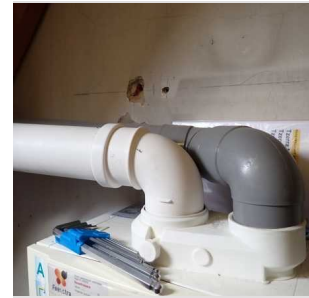
Er mogen geen verschillende materialen in het afvoerleidingsysteem worden toegepast. De leidingen moeten van dezelfde materiaal en fabrikant zijn. De huidige situatie dient volgens de Gasketelwet te worden vervangen.

Beoordeling: **Onvoldoende**

direct (3 - 12 mnd): € 225

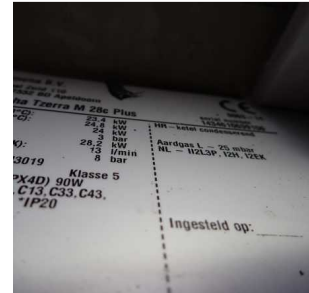
De warmteopwekker is ca. 11 jaar en heeft zijn technische levensduur bereikt. Uitgaande van een technische levensduur van 15 jaar dient er rekening mee te worden gehouden dat deze vervangen zal moeten worden. Kosten zijn indicatief.

Beoordeling: **Voldoende**

1 - 5 jaar: € 2.750
