# Bouwkundig Rapport

**P.J. Blokstraat 47  
2313 ES Leiden**

**Perfectkeur**

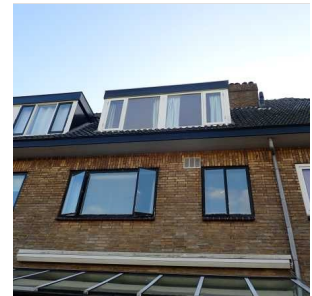
Voor zover visueel waarneembaar zijn er tijdens de keuring geen afwijkingen aan het metselwerk geconstateerd. Dit onderdeel / voorziening verkeert in goede conditie en kan functioneren.

Beoordeling: **Goed**

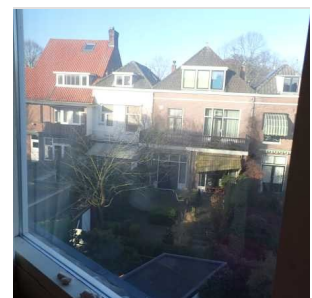
Er is 'lekkende' isolerende beglazing aanwezig. Hierdoor ontstaat condensatie en/of een doffe witte uitslag tussen de beglazing, waardoor het zicht kan verminderen, alsmede de isolerende werking. Beglazing met dergelijke lekkage dient te worden vervangen.

Beoordeling: **Voldoende**

1 - 5 jaar: € 720

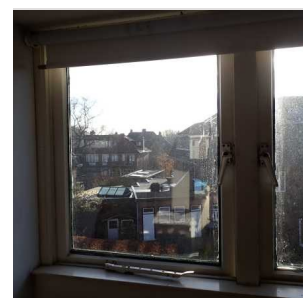
De kozijnen verkeren in voldoende conditie. Wel dient regulier onderhoud te worden uitgevoerd en het eventueel geadviseerd herstel dient te worden uitgevoerd. Er is op basis van een steekproef vastgesteld dat de draaiende delen voldoende kunnen functioneren. De bewegende onderdelen dienen periodiek te worden onderhouden en schoongehouden.

Beoordeling: **Goed**

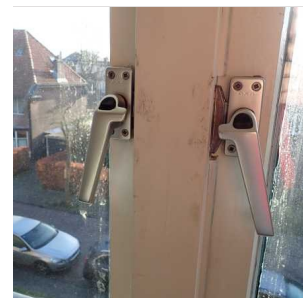
Het hang en sluitwerk is gecontroleerd. Het materiaal functioneert prima en is goed onderhouden. Regulier onderhoud dient jaarlijks uitgevoerd te worden.

Beoordeling: **Goed**

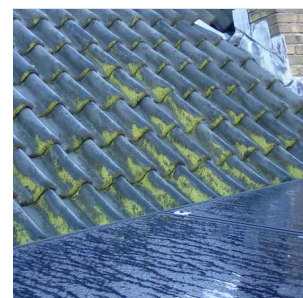
Het dak is vervuild. Dit is geen ideale situatie om het dak in een goede conditie te houden. De technische levensduur wordt door deze vervuiling verkort. Ook belemmert vervuiling de afvoer van regenwater. Wij adviseren de vervuiling te (laten) verwijderen.

Beoordeling: **Voldoende** 1 - 5 jaar: € 175

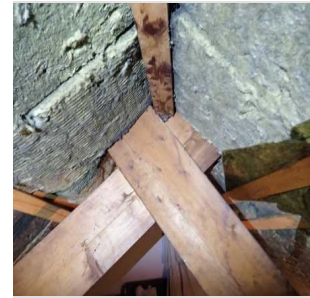
De dakconstructie is geïnspecteerd. Dit betreft een visuele inspectie. De constructie verkeert in een voldoende conditie. Er zijn, voor zover de inspectie aan dit element is uitgevoerd, geen zichtbare gebreken opgemerkt. Het is vanzelf onmogelijk om het hele dakvlak te inspecteren.

Beoordeling: **Goed**

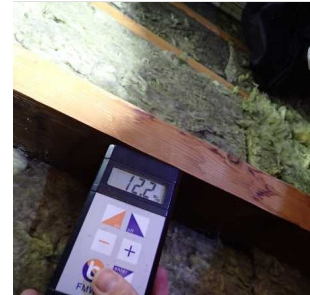
### Oudere sporen van lekkage

Er zijn oude lekkage plekken waarneembaar. Esthetisch herstel conform de bestaande afwerking kan worden uitgevoerd. Oude of actieve lekkages kunnen de oorzaak zijn van tijdens de inspectie onzichtbare aantasting van het materiaal. Bij oude sporen van lekkage kan er reeds schade aanwezig zijn.

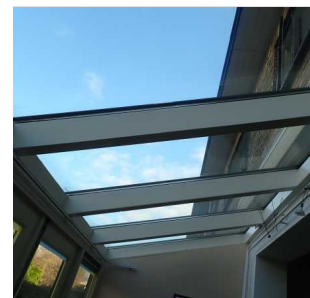
Het dakvlak, de afwerkingen inclusief de bedekking van de aanbouw zijn geïnspecteerd. Hierbij zijn geen gebreken opgemerkt. Het geheel verkeert in een voldoende conditie.

Beoordeling: **Goed**

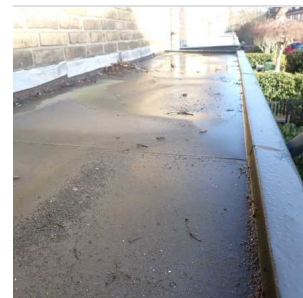
Het dakvlak, de afwerkingen inclusief de bedekking van de erker zijn geïnspecteerd. Hierbij zijn geen gebreken opgemerkt. Het geheel verkeert in een voldoende conditie.

Beoordeling: **Goed**

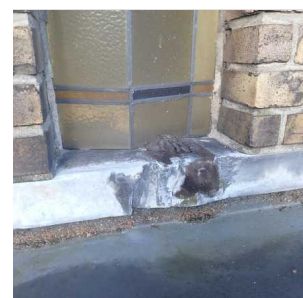
Meerdere reparaties aan het lood of de loodvervanger zijn reeds uitgevoerd. Het geheel kan op dit moment functioneren, maar op langere termijn en/of bij het ontstaan van nieuwe gebreken dient het lood of de loodvervanger te worden vervangen. Vooralsnog wordt dit op korte termijn niet verwacht.

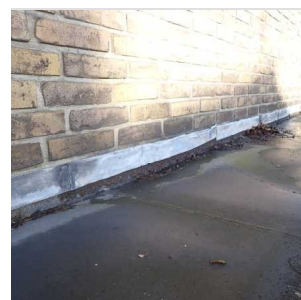
De loodstroken verkeren (deels) in onvoldoende staat en de technische levensduur is bereikt. Indien er momenteel geen actieve lekkages zijn, kan het vervangen van de loodstroken mogelijk nog even worden uitgesteld. Echter, het is raadzaam om rekening te houden met het vervangen van de loodstroken, gezien het verhoogde risico op lekkage en de mogelijke gevolgschade.

Beoordeling: **Voldoende**

1 - 5 jaar: € 575

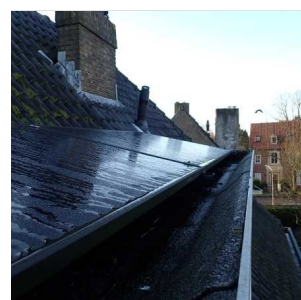
De dakbedekking van het dak en de randafwerking verkeren in een voldoende conditie. Het geheel is uitsluitend visueel geïnspecteerd. Hierbij zijn geen gebreken opgemerkt. Advies: regelmatig vuil en blad verwijderen. Tevens jaarlijks inspectie op gebreken uitvoeren.

Beoordeling: **Goed**

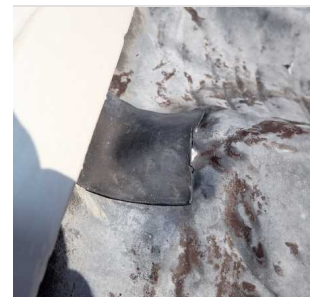
Meerdere reparaties aan het lood of de loodvervanger zijn reeds uitgevoerd. Het geheel kan op dit moment functioneren, maar op langere termijn en/of bij het ontstaan van nieuwe gebreken dient het lood of de loodvervanger te worden vervangen. Vooral nog wordt dit op korte termijn niet verwacht.

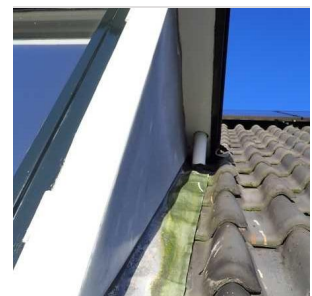
Er zijn geen gebreken aan de zijwangen van de dakkapel aangetroffen. Deze voorziening is in verband met de hoogte beperkt en alleen visueel (met hulpmiddelen) geïnspecteerd.

Beoordeling: **Goed**

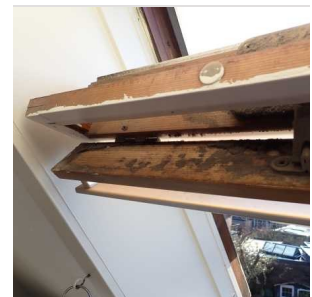
### De tochtstrip

De sluitnaden van dakramen zijn veelal voorzien van een (foam) afdichting. Deze voorzieningen zijn in dit geval slecht en voldoen niet meer aan functieervulling. Vervangen van deze voorzieningen is aanbevolen.

Beoordeling: **Voldoende**

1 - 5 jaar: € 90

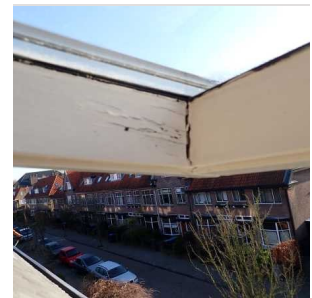
### Houtrot

In het dakvenster is (ernstig) houtrot aanwezig. Het houtrot dient te worden hersteld. Indien herstel niet mogelijk blijkt, zullen enkele onderdelen vervangen moeten worden. Houtrot herstellen is een lapmiddel en geeft aan dat het onderhoud in het verleden niet correct is uitgevoerd. Meerdere gebreken kunnen zichtbaar worden of de omvang van het gebrek kan groter zijn dan visueel waarneembaar. Dit wordt pas zichtbaar tijdens de herstelwerkzaamheden.

Beoordeling: **Onvoldoende**

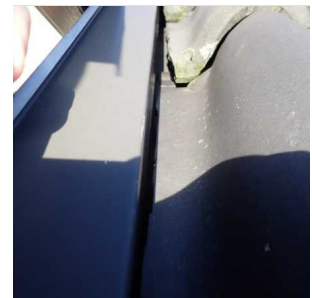
### Ruimte tussen dakpannen en dakvenster

De dakpannen zijn te strak tegen het dakvenster aangesloten. Tussen het dakvenster en de dakpannen dient een ruimte van 3 a 6 cm aanwezig te zijn. Hierdoor is het reinigen van de dakraam goten eenvoudig en zal het vuil (blad e.d.) niet zo snel blijven hangen. Het is eenvoudig om de pannen aan de zijkant(en) wat af te slijpen (smaller te maken).

Beoordeling: **Onvoldoende**

direct (3 - 12 mnd): € 65

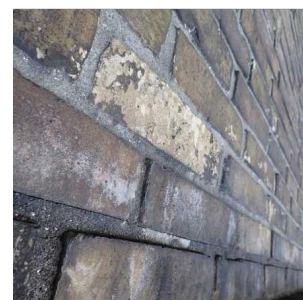
De baklaag van het metselwerk (c.q. de stenen) is niet meer intact. Op meerdere plaatsen is deze baklaag niet meer aanwezig. Hierdoor verliest de steen deels zijn afwaterende functie. Vocht wordt nu door de steen opgezogen en vastgehouden. Deze gevel dient periodiek gehydrofobeerd te worden. Om de gevel in optimale conditie te behouden dient dit hydrofoberen per maximaal 8 jaar te worden herhaald.

Beoordeling: **Voldoende**

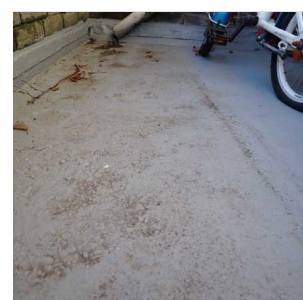
Voor zover visueel waarneembaar zijn er tijdens de keuring geen afwijkingen aan dit onderdeel van de vloer van het dakterras geconstateerd. Dit onderdeel / voorziening verkeert in goede conditie en kan functioneren.

Beoordeling: **Goed**

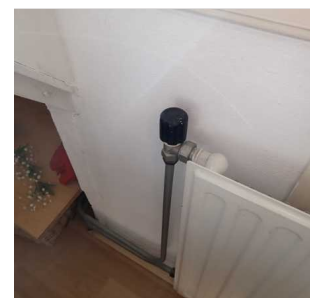
### Afsluiters

De afsluiters verkeren, voor zover deze zijn geïnspecteerd, in een voldoende conditie. Geen bijzonderheden aangetroffen.

Beoordeling: **Goed**
