Bouwkundig Rapport

**Roodenburgerstraat 70
2313 HL Leiden**

Op 13 maart 2025 heb ik een bouwkundig onderzoek uitgevoerd aan de Roodenburgerstraat 70. Dat heb ik met veel genoegen en naar beste kunnen en weten gedaan. De resultaten van mijn bevindingen en adviezen vindt u terug in dit volledige bouwkundige rapport. Deze voldoet aan de NTA 8060:2021. Dit is de norm die een eenduidige methodiek beschrijft om de bouwkundige staat vast te leggen.

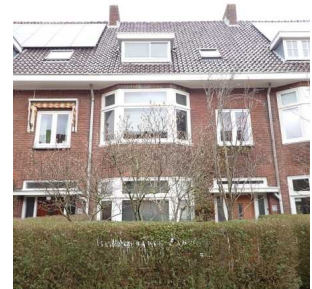
Risico inschatting van de fundering

Voor zover dit visueel waarneembaar was tijdens het onderzoek, zijn er geen bijzonderheden aan de woning aangetroffen die een probleem aan de fundering doen vermoeden.

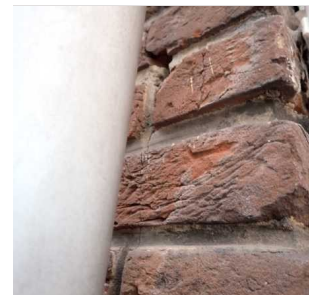
Scheurvorming

Er is scheurvorming aanwezig. Deze schade is beperkt en niet constructief. Werking van materialen of zettingen van het gebouw kunnen de oorzaak van de scheurvorming zijn. Deze hoeft niet te worden hersteld.

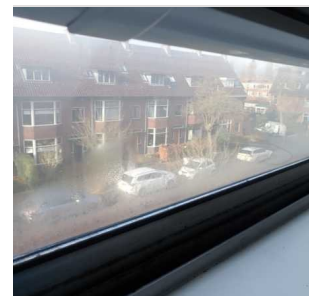
Dubbelglas

Er is 'lekkende' isolerende beglazing aanwezig. Hierdoor ontstaat condensatie en/of een dof witte uitslag tussen de beglazing, waardoor het zicht kan verminderen, alsmede de isolerende werking. Beglazing met dergelijke lekkage dient te worden vervangen.

Beoordeling: **Voldoende**

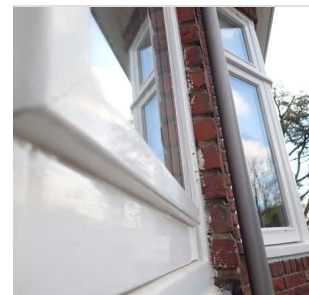
Geen geventileerde glaslat

Bij dubbele beglazing dient, conform het huidige bouwbesluit, de onderste glaslat in de sponning te kunnen ventileren. Bij handhaving van de huidige situatie is er een verhoogd risico op houtrot in het kozijn of raamsponning. Bij oude beglazing is de sponning meestal volledig afgekit. Het aanbrengen van een dergelijke lat heeft dan geen nut. Dit is echter pas zichtbaar na verwijdering van de glaslaten.

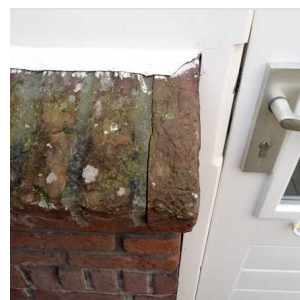
Er zijn gebreken aan de bevestiging van de raamdorpel en/of waterslag(en). Deze gebreken dienen te worden hersteld door middel van een mechanische bevestiging. Eventueel kan worden geprobeerd de dorpel door middel van verlijming of iets dergelijks aan de ondergrond te fixeren.

Beoordeling: **Onvoldoende**

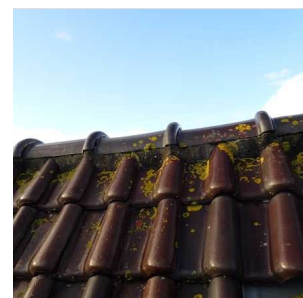
Ouderdomsschade in dakpannen

De dakbedekking vertoont op verschillende plaatsen schade. Dit zijn kleine scheurtjes of barstjes in de toplaag. Op termijn dient u rekening te houden met breuk in verband met bevriezing van ingedrongen vocht. Het advies is om jaarlijks het dakvlak te inspecteren en de onderdelen met schade te vervangen.

Het dak is vervuild. Dit is geen ideale situatie om het dak in een goede conditie te houden. De technische levensduur wordt door deze vervuiling verkort. Ook belemmert vervuiling de afvoer van regenwater. Wij adviseren de vervuiling te (laten) verwijderen.

Beoordeling: **Voldoende** 1 - 5 jaar: € 175

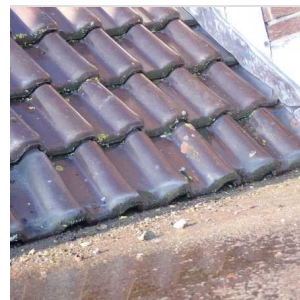
Bitumen

Beoordeling: **Voldoende**

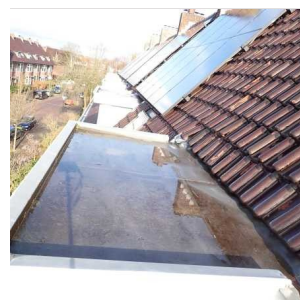
Het afschot van het platte dak is onvoldoende; het is belangrijk om het afschot te verbeteren met isolatiemateriaal zodra de dakbedekking wordt vervangen, zodat water efficiënt wordt afgevoerd. Indien nodig kan extra afvoer, zoals regenpijpen, worden toegevoegd om stagnatie te voorkomen. Deze maatregelen verbeteren zowel de waterafvoer als de levensduur van het dak.

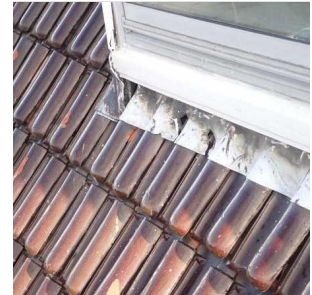
Scheuren in het materiaal

Beoordeling: **Onvoldoende**

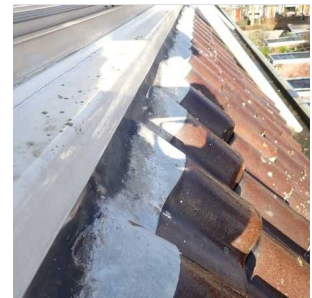
Té lange stroken lood

Beoordeling: **Onvoldoende**

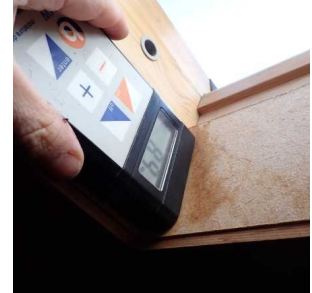
Aan of in de omgeving van het dakraam zijn sporen van vocht zichtbaar. Deze zijn, voor zover we hebben kunnen vaststellen, niet meer actief. Sporen van vocht bij dakramen, dakluiken e.d. worden vaak (buiten echte lekkages om) ook veroorzaakt door condensatie, druipt- of lekwater, of door een dakraam dat openstaat tijdens regen.

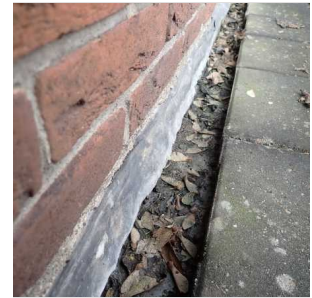
Té lange stroken lood

Beoordeling: **Onvoldoende**

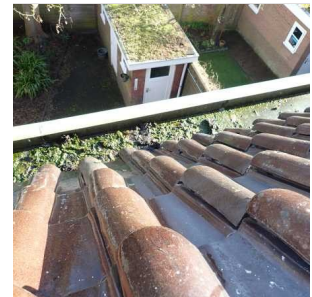
Goten

Zinkwerk

Beoordeling: **Onvoldoende**

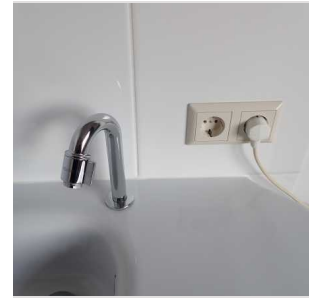
Let op dat WCD niet te dicht bij een watervoorziening gesitueerd zijn. Geadviseerd wordt om een installateur de situatie te laten beoordelen.

Beoordeling: **Onvoldoende**

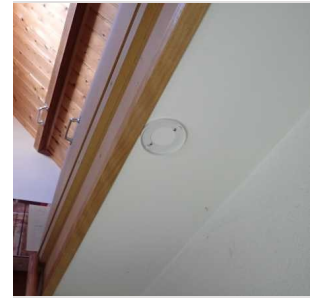
Vanaf 1 juli 2022 is in iedere woning een rookmelder verplicht. Deze verplichting bestaat al sinds 2003 voor nieuwbouwhuizen, maar in de nieuwe wetgeving staat dat ook in bestaande woningen op iedere verdieping een rookmelder moet hangen. Geadviseerd wordt om deze per direct aan te brengen.

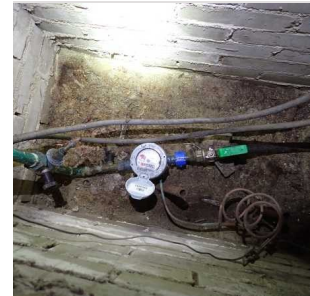
Bevestiging Watermeter

De watermeterbevestiging is niet optimaal. Het geheel (de watermeter en de aansluitingen) verkeert in een acceptabele conditie. Op termijn moet klein onderhoud door de leverancier uitgevoerd worden en de bevestiging verbeterd worden.

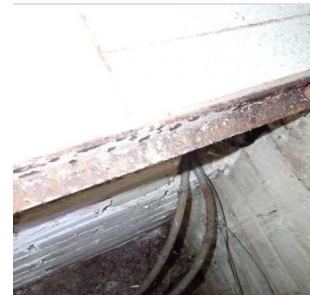
Luik watermeter

Het metalen frame waarin het luik naar de watermeter ligt is aangetast door roest. Indien mogelijk dit roest verwijderen en het materiaal voorzien van een deugdelijk verfsysteem, indien blijkt dat herstel niet meer mogelijk is kan het frame eenvoudig worden vervangen.

Beoordeling: **Voldoende**

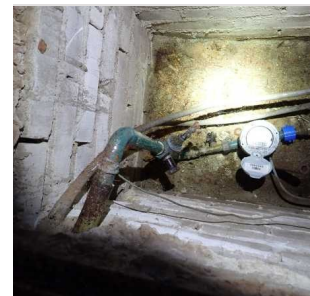
Oxidatie

Oxidatie is een verslechtering van een materiaal door reactie met de omgeving. Het metaal van de leidingen en koppelingen worden aangetast indien fysieke en chemische reacties aanwezig zijn. Leidingwerk kan hierdoor groen uitslaan. Het isoleren van het leidingwerk zou een afdoende preventieve maatregel kunnen zijn.

Beoordeling: **Voldoende**

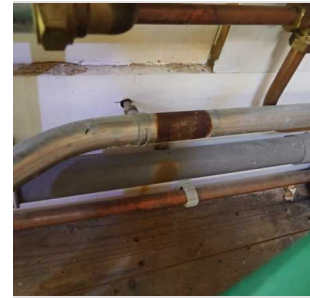
Roest/oxidatie

Beoordeling: **Voldoende**

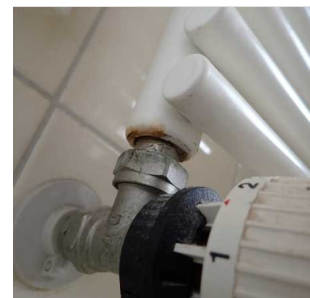
Roestvorming

De radiator, een onderdeel van het systeem, is aangetast door roestvorming. Om doorroesten te voorkomen adviseren wij u de roest te verwijderen, het materiaal goed blank te schuren en het met de juiste middelen te voorzien van primer en aflak.

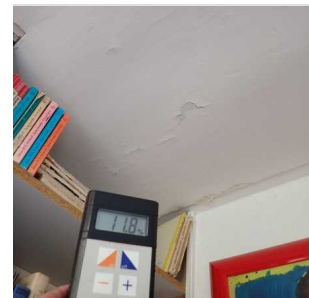
Oude sporen van lekkage

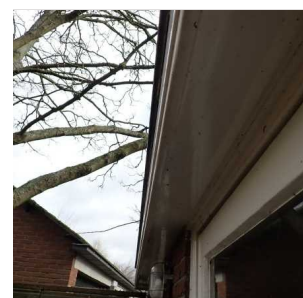
Ventilatie

direct (3 - 12 mnd): € 160
