Bouwkundig Rapport

**Lammenschansweg 27
2313 DJ Leiden**

Op 12 december 2024 heb ik een bouwkundig onderzoek uitgevoerd aan de Lammenschansweg 27. Dat heb ik met veel genoegen en naar beste kunnen en weten gedaan. De resultaten van mijn bevindingen en adviezen vindt u terug in dit volledige bouwkundige rapport. Deze voldoet aan de NTA 8060:2021. Dit is de norm die een eenduidige methodiek beschrijft om de bouwkundige staat vast te leggen.

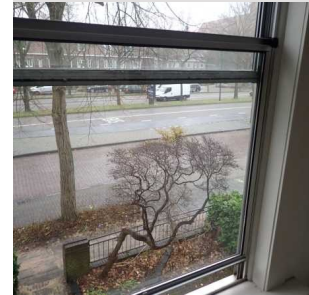
Er is steekproefsgewijs vastgesteld dat één of meerdere ramen bij het schuiven klemmen of aanlopen of er zijn gebreken aan de gewichten, bevestiging, ophanging of bekabeling van de gewichten om de schuiframen te doen functioneren. Deze gebreken kunnen worden hersteld.

Beoordeling: **Voldoende**

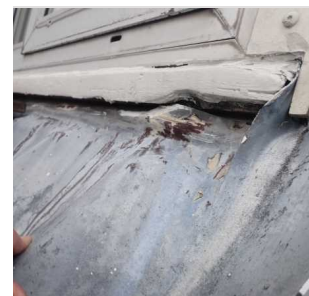
Houtrot / schade

Er zijn gebreken en/of houtrot aangetroffen. In dit geval dienen de gebreken en het zichtbare houtrot te worden hersteld. Indien nodig moeten de onderdelen of het gehele element vervangen worden, waarna het geheel kan worden afgewerkt met een verfsysteem conform het bestaande werk. Vooralsnog is uitgegaan van herstel. Het is goed mogelijk dat bij groot onderhoud (schilderwerk) meer houtrot na de verwijdering van de verf zichtbaar wordt of aanwezig is.

Beoordeling: **Onvoldoende**

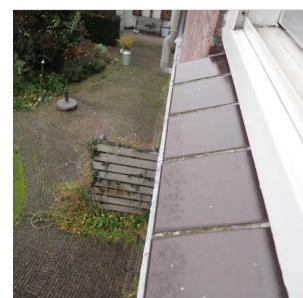
Metselwerk - voor

Mosgroei op waterslagen

Er is vuil/mosgroei aanwezig. Geadviseerd wordt om dit te verwijderen. Dit vanwege de vochthuishouding en de versnelling van het vervuilingproces, met aantasting en dus mogelijke schade tot gevolg. Als preventieve maatregel adviseren wij het mos te verwijderen en het materiaal te hydrofoberen.

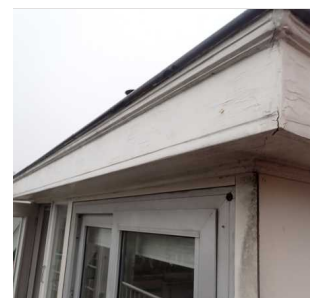
Schilderwerk - voor en achter

Het schilderwerk

Beoordeling: **Voldoende**

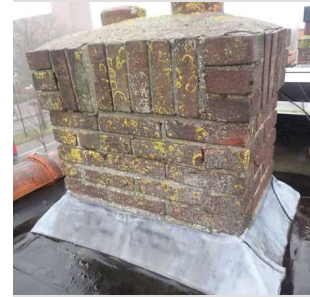
Schoorsteen

Metselwerk - voor en achter

Beoordeling: **Voldoende**

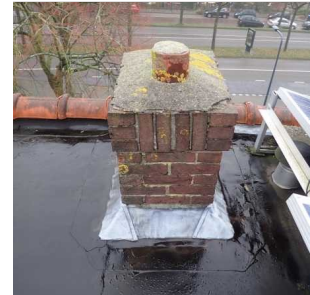
Metselwerk - voor

Schoorsteen niet waterdicht

Beoordeling: **Voldoende**

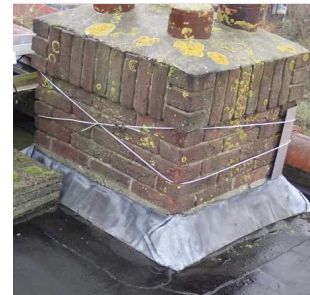
Metselwerk - voor en achter

Vervuiling

Beoordeling: **Voldoende**

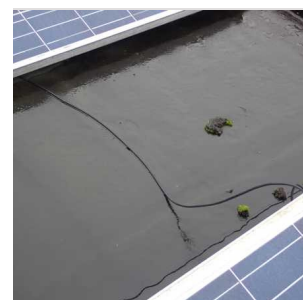
Elektra - Randaarding

Controle van randaarding (steekproef)

Beoordeling: **Voldoende**

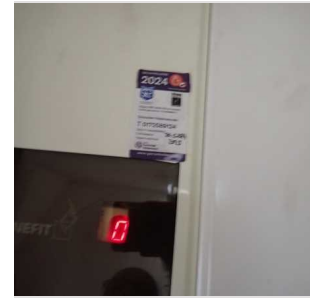
Er is voldoende onderhoud uitgevoerd. Deze CV ketel is aantoonbaar gekeurd, conform de Gasketelwet. Dit bevordert de technische levensduur van het systeem en heeft een positief effect op het energieverbruik. Periodiek dient onderhoud uitgevoerd te worden. De keuringssticker is aanwezig.

Beoordeling: **Goed**

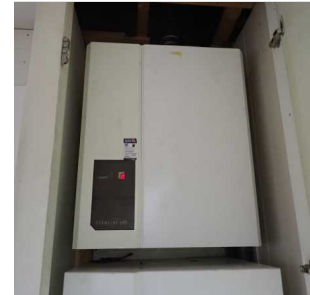
Opwekker niet te openen:

Ten tijde van de inspectie is de opwekker niet te openen. Er is dus geen onderzoek in de opwekker uitgevoerd. Het advies is om een nader onderzoek door erkend installateur uit te laten voeren.

Beoordeling: **Voldoende**

1 - 5 jaar: € 140

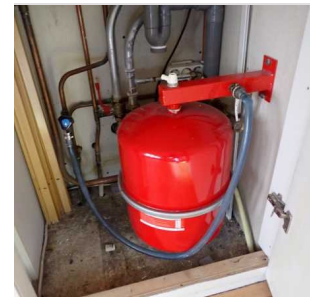
Verwarmingssysteem - Expansievat

Voor zover visueel waarneembaar zijn er tijdens de keuring geen afwijkingen aan het expansievat geconstateerd. Dit onderdeel / voorziening verkeert in goede conditie en kan functioneren.

Beoordeling: **Goed**

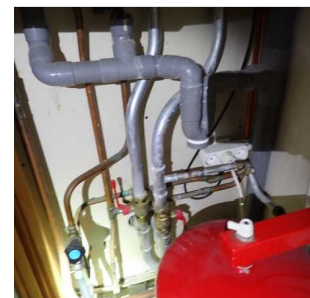
Verwarmingssysteem - Leidingwerk

Voor zover visueel waarneembaar zijn er tijdens de keuring geen afwijkingen aan het leidingwerk geconstateerd. Dit onderdeel verkeert in goede conditie en kan functioneren. Het leidingwerk is voldoende gebeugeld. Let op dat dit bij eventuele aanpassingen van het systeem ook zo blijft.

Beoordeling: **Goed**

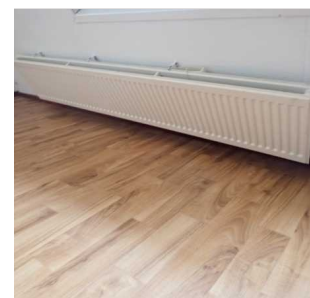
Verwarmingssysteem - Radiatoren

Voor zover visueel waarneembaar zijn er tijdens de keuring geen afwijkingen aan het systeem geconstateerd. Dit onderdeel / voorziening verkeert in goede conditie en kan functioneren.

Beoordeling: **Goed**

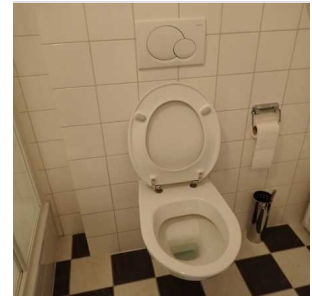
Badkamer - Toiletpot

Voor zover visueel waarneembaar zijn er tijdens de keuring geen afwijkingen aan de toiletpot geconstateerd. Dit onderdeel / voorziening verkeert in goede conditie en kan functioneren.

Beoordeling: **Goed**

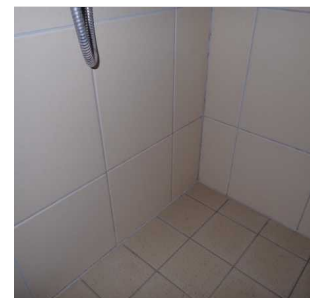
Badkamer 2 - Kitafwerkingen

Het aanwezige kitwerk verkeert niet in een goede conditie. Deze situatie kan, afhankelijk van het gebruik, een lekkage veroorzaken. Onderhoud en herstel dient te worden uitgevoerd.

Beoordeling: **Onvoldoende**

direct (3 - 12 mnd): € 195

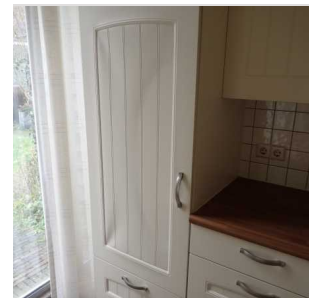
Keuken - Keukenblok

De lamineerlaag / afwerking op onderdelen van de kast of het meubel laat los. Let op: daar waar dit losraakt, is een verhoogd risico op vochtintreding. Dit zal leiden tot houtrot e.d. Probeer een vochtbelasting van deze onderdelen te vermijden.

Beoordeling: **Onvoldoende**

direct (3 - 12 mnd): € 620

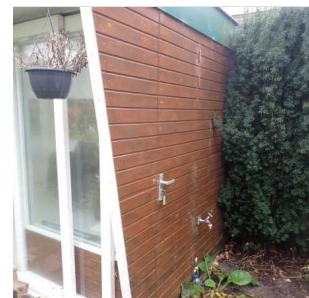
Het schilderwerk van de gevel verkeert in een matige conditie. Op termijn dient hier onderhoud gepleegd te worden. Met name de liggende delen moeten extra behandeld worden. Voor zover noodzakelijk dient er inspectie plaats te vinden en herstel van de gebreken aan de zwakke plekken. Indien nodig of als dat zal blijken, moeten enkele onderdelen vervangen worden. Laat u vooraf goed en deskundig informeren door een verfadviseur over het te gebruiken verfsysteem.

Beoordeling: **Voldoende**

1 - 5 jaar: € 285
