# Bouwkundig Rapport

**Roodenburgerstraat 7  
2313 HH Leiden**

Op 7 januari 2025 heb ik een bouwkundig onderzoek uitgevoerd aan de Roodenburgerstraat 7. Dat heb ik met veel genoegen en naar beste kunnen en weten gedaan. De resultaten van mijn bevindingen en adviezen vindt u terug in dit volledige bouwkundige rapport. Deze voldoet aan de NTA 8060:2021. Dit is de norm die een eenduidige methodiek beschrijft om de bouwkundige staat vast te leggen.

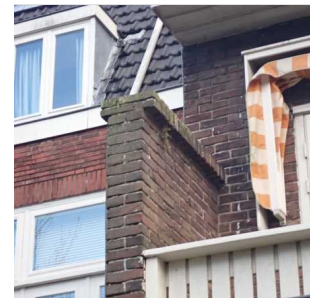
Voor zover visueel waarneembaar zijn er tijdens de keuring geen afwijkingen aan deze muurafdekker geconstateerd. Dit element verkeert in goede conditie en kan functioneren.

Beoordeling: **Goed**

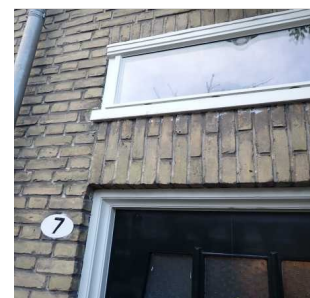
Voor zover visueel waarneembaar zijn er tijdens de keuring geen afwijkingen aan dit constructieve onderdeel geconstateerd. Dit element verkeert in goede conditie kan functioneren.

Beoordeling: **Goed**

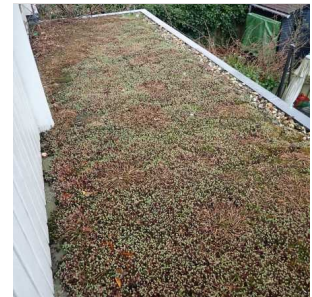
Het dakvlak, de afwerkingen inclusief de bedekking van de aanbouw zijn geïnspecteerd. Hierbij zijn geen gebreken opgemerkt. Het geheel verkeert in een voldoende conditie.

Beoordeling: **Goed**

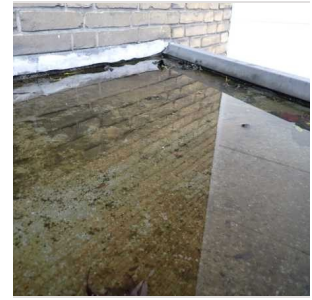
Het dakvlak, de afwerkingen inclusief de bedekking van de erker zijn geïnspecteerd. Hierbij zijn geen gebreken opgemerkt. Het geheel verkeert in een voldoende conditie.

Beoordeling: **Goed**

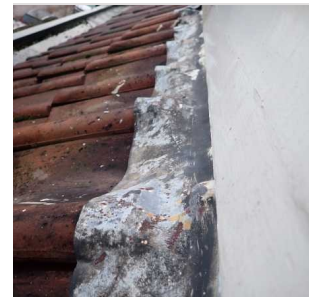
Beoordeling: **Voldoende**

1 - 5 jaar: € 440

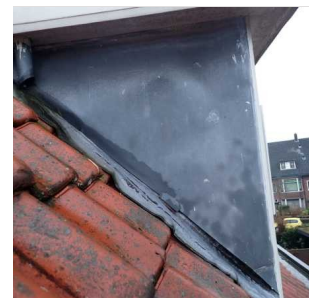
Beoordeling: **Voldoende**

1 - 5 jaar: € 345

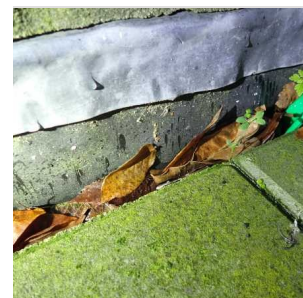
Voor zover visueel waarneembaar zijn er tijdens de keuring geen afwijkingen aan dit onderdeel van de vloer van het dakterras geconstateerd. Dit onderdeel / voorziening verkeert in goede conditie en kan functioneren.

Beoordeling: **Goed**

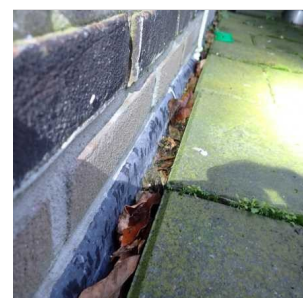
De afwerkingen, de waterkerende voorzieningen zijn geïnspecteerd. Hierbij zijn geen gebreken opgemerkt. Het geheel verkeert in een voldoende conditie.

Beoordeling: **Goed**

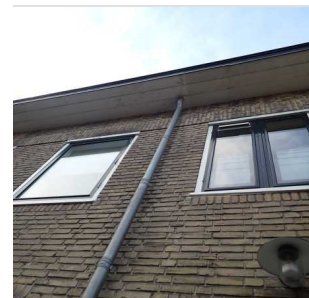
Voor zover visueel waarneembaar zijn er tijdens de keuring geen afwijkingen aan dit onderdeel geconstateerd. De hemelwaterafvoeren verkeren in een goede / voldoende conditie. De bevestigingen en de afwatering is voldoende. Het geheel kan functioneren als bedoeld.

Beoordeling: **Goed**

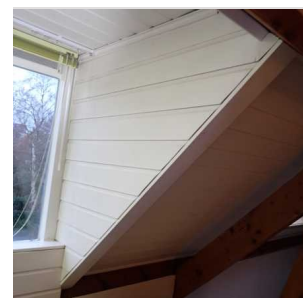
De woning is na de bouw voorzien van een dakkapel. Er is extra aandacht gegeven aan deze (constructieve) wijziging en de aansluiting van de oude en de nieuwe constructie. Hierbij zijn geen afwijkingen geconstateerd.

Beoordeling: **Goed**

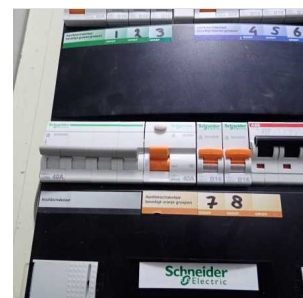
Indien u zekerheid wenst over het veilig en goed functioneren van deze schakelaars zullen deze moeten worden doorgemeten. U kunt hiervoor contact met ons opnemen of een plaatselijk elektricien een meting laten uitvoeren.

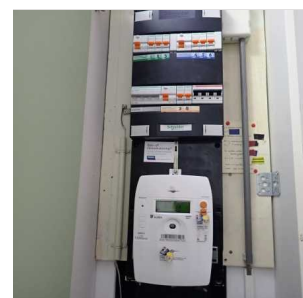
Voor zover visueel waarneembaar zijn er tijdens de keuring geen afwijkingen aan de groepenkast geconstateerd. Dit onderdeel / voorziening verkeert in goede conditie en kan functioneren.

Beoordeling: **Goed**

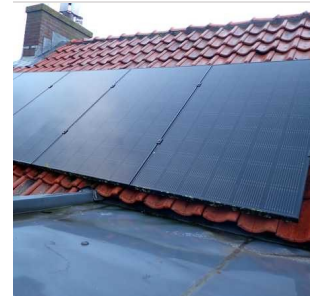
Voor zover visueel waarneembaar zijn er tijdens de keuring geen afwijkingen aan de zonnepanelen geconstateerd. Er is geen controle op het functioneren uitgevoerd.

Beoordeling: **Goed**

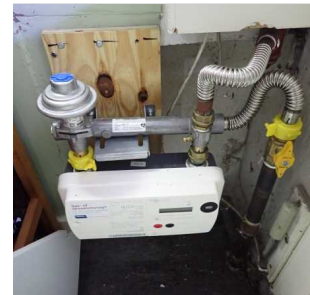
Er zijn geen gebreken aan het gassysteem aangetroffen. De beoordeling is beperkt, maar wordt, voor zover zichtbaar, zo zorgvuldig mogelijk uitgevoerd. De gasinstallatie wordt visueel geïnspecteerd en dus niet gekeurd.

Beoordeling: **Goed**

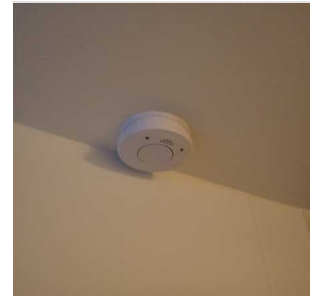
In dit object zijn voldoende rookmelders aanwezig. Op de melders zit een testknop. Wij adviseren u deze bij voorkeur twee maal per jaar op signaal te testen. De melder dient verder te worden onderhouden (reinigen) en mag niet worden geschilderd. Rookmelders dienen op alle verdiepingen aanwezig te zijn.

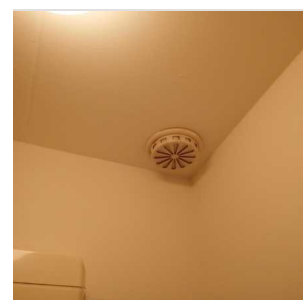
Voor zover visueel waarneembaar zijn er tijdens de keuring geen afwijkingen aan de natuurlijke ventilatie geconstateerd. Dit onderdeel / voorziening verkeert in goede conditie en kan functioneren.

Beoordeling: **Goed**

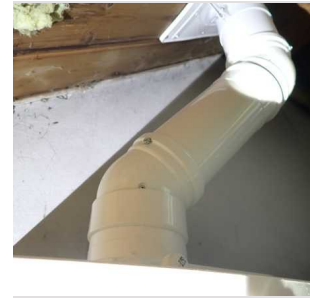
Er zijn geen gebreken aan de bevestiging van de rookgasafvoer. De rookgasafvoer verkeert in goede conditie en kan functioneren.

Beoordeling: **Goed**

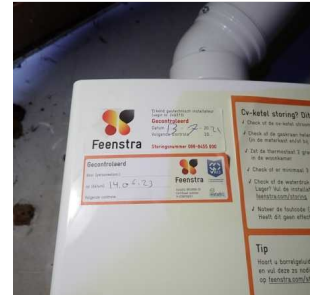
Er is voldoende onderhoud uitgevoerd. Deze CV ketel is aantoonbaar gekeurd, conform de Gasketelwet. Dit bevordert de technische levensduur van het systeem en heeft een positief effect op het energieverbruik. Periodiek dient onderhoud uitgevoerd te worden. De keuringssticker is aanwezig.

Beoordeling: **Goed**

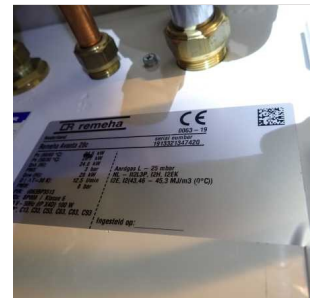
De warmteopwrekker is ca. 6 jaar en heeft zijn technische levensduur (van ca. 15 jaar) nog niet bereikt. Deze kan met regulier onderhoud nog wel even mee.

Beoordeling: **Goed**

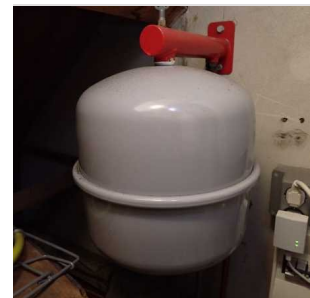
Voor zover visueel waarneembaar zijn er tijdens de keuring geen afwijkingen aan het expansievat geconstateerd. Dit onderdeel / voorziening verkeert in goede conditie en kan functioneren.

Beoordeling: **Goed**

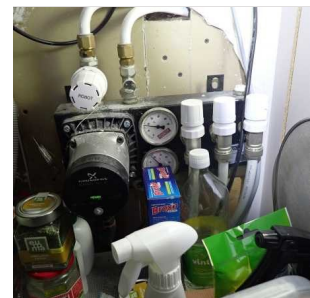
Voor zover visueel waarneembaar zijn er tijdens de keuring geen afwijkingen aan de vloerverwarming geconstateerd. Dit onderdeel / voorziening verkeert voor zover zichtbaar in goede conditie en kan functioneren.

Beoordeling: **Goed**

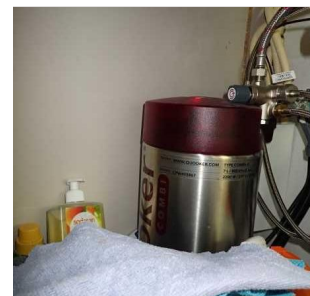
Voor zover visueel waarneembaar zijn er tijdens de keuring geen afwijkingen aan dit onderdeel geconstateerd. Dit onderdeel / voorziening verkeert in goede conditie en kan functioneren.

Beoordeling: **Goed**

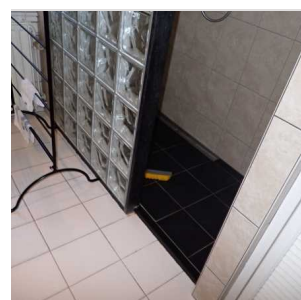
Voor zover visueel waarneembaar zijn er tijdens de inspectie geen afwijkingen aan de inloepdouche geconstateerd. Dit onderdeel / voorziening verkeert in goede conditie en kan functioneren

Beoordeling: **Goed**

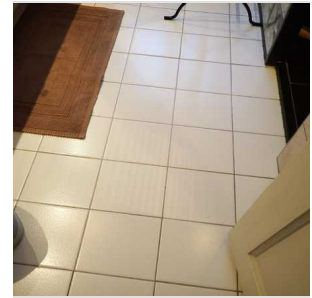
Voor zover visueel waarneembaar zijn er tijdens de keuring geen afwijkingen aan de vloer en afwerking geconstateerd. Dit onderdeel / voorziening verkeert in goede conditie en kan functioneren

Beoordeling: **Goed**

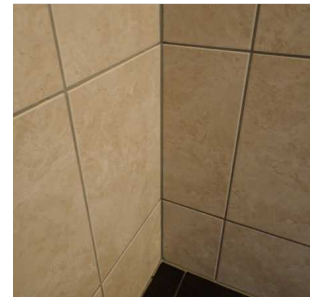
Voor zover visueel waarneembaar zijn er tijdens de keuring geen afwijkingen aan de wanden en afwerking geconstateerd. Dit onderdeel / voorziening verkeert in goede conditie en kan functioneren

Beoordeling: **Goed**

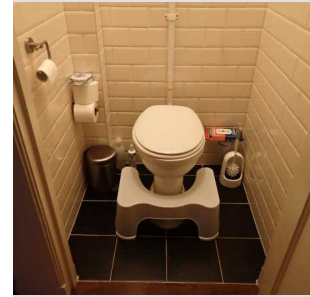
Voor zover visueel waarneembaar zijn er tijdens de keuring geen afwijkingen aan de toiletpot geconstateerd. Dit onderdeel / voorziening verkeert in goede conditie en kan functioneren

Beoordeling: **Goed**

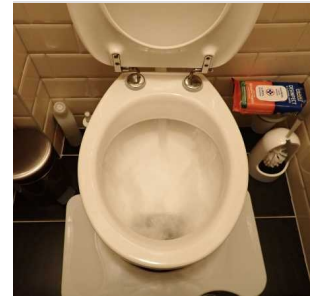
Tijdens de controle aan het toilet is mede gecontroleerd of het water vlot wegspoelt en niet 'blijft hangen'. Eventuele vertragingen in het afvoeren van dit afvalwater kunnen een indicatie zijn dat er (beginnende) rioolproblemen zijn. In dit geval is er bij deze controle geen probleem opgemerkt. De doorspoeling verloopt vlot en 'soepel'.

Beoordeling: **Goed**

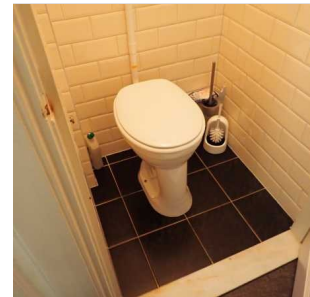
Voor zover visueel waarneembaar zijn er tijdens de keuring geen afwijkingen aan de toiletpot geconstateerd. Dit onderdeel / voorziening verkeert in goede conditie en kan functioneren

Beoordeling: **Goed**

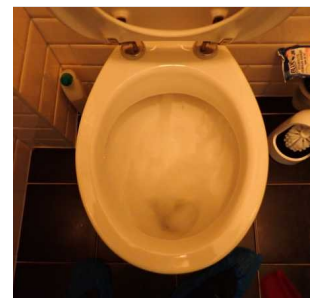
Tijdens de controle aan het toilet is mede gecontroleerd of het water vlot wegspoelt en niet 'blijft hangen'. Eventuele vertragingen in het afvoeren van dit afvalwater kunnen een indicatie zijn dat er (beginnende) rioolproblemen zijn. In dit geval is er bij deze controle geen probleem opgemerkt. De doorspoeling verloopt vlot en 'soepel'.

Beoordeling: **Goed**

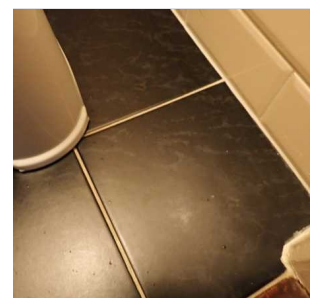
Voor zover visueel waarneembaar zijn er tijdens de keuring geen afwijkingen aan de vloer en de afwerking geconstateerd. Dit onderdeel / voorziening verkeert in goede conditie en kan functioneren.

Beoordeling: **Goed**

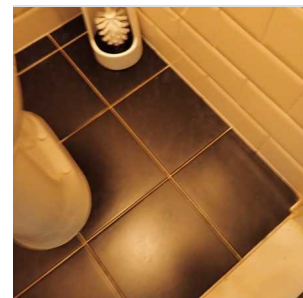
Voor zover visueel waarneembaar zijn er tijdens de keuring geen afwijkingen aan de vloer en de afwerking geconstateerd. Dit onderdeel / voorziening verkeert in goede conditie en kan functioneren.

Beoordeling: **Goed**

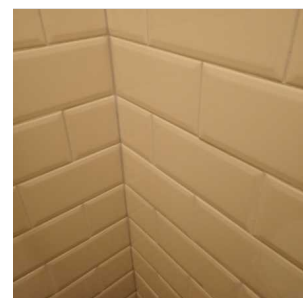
Voor zover visueel waarneembaar zijn er tijdens de keuring geen afwijkingen aan de wanden en de afwerking geconstateerd. Deze is op enkele plaatsen gecontroleerd op bevestiging. De afwerking zit voldoende vast. De hechting is voldoende. Dit onderdeel / voorziening verkeert in goede conditie en kan functioneren.

Beoordeling: **Goed**

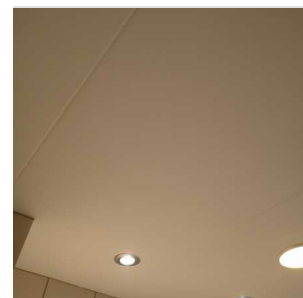
Voor zover visueel waarneembaar zijn er tijdens de keuring geen afwijkingen aan de plafonds geconstateerd. Dit onderdeel / voorziening verkeert in goede conditie en kan functioneren.

Beoordeling: **Goed**

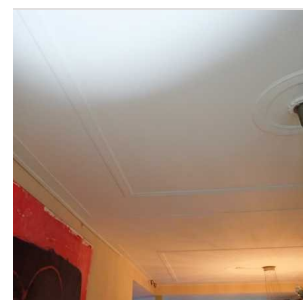
Voor zover visueel waarneembaar zijn er tijdens de keuring geen afwijkingen aan de plafonds geconstateerd. Dit onderdeel / voorziening verkeert in goede conditie en kan functioneren.

Beoordeling: **Goed**

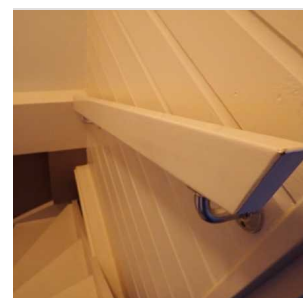
De balustrade / trapleuning is gecontroleerd op stabiliteit en veiligheid. Hieraan zijn geen gebreken geconstateerd. Het geheel kan goed en veilig functioneren.

Beoordeling: **Goed**

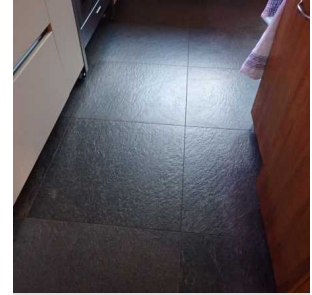
De vloer is, voor zover dat visueel waarneembaar is, voldoende vlak en stabiel. Er zijn vanaf de bovenzijde geen bijzonderheden aan de vloer aangetroffen. Deze beoordeling is op basis van een visuele inspectie. Er zijn geen metingen met een waterpas verricht.

Beoordeling: **Goed**

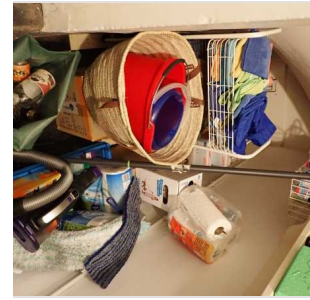
Voor zover visueel waarneembaar zijn er tijdens de keuring geen bouwkundige afwijkingen aan dit onderdeel geconstateerd. Dit onderdeel / voorziening verkeert in goede conditie en kan functioneren.

Beoordeling: **Goed**
