# Bouwkundig Rapport

**Kanaalstraat 43  
2313 NP Leiden**

Op 7 januari 2025 heb ik een bouwkundig onderzoek uitgevoerd aan de Kanaalstraat 43. Dat heb ik met veel genoegen en naar beste kunnen en weten gedaan. De resultaten van mijn bevindingen en adviezen vindt u terug in dit volledige bouwkundige rapport. Deze voldoet aan de NTA 8060:2021. Dit is de norm die een eenduidige methodiek beschrijft om de bouwkundige staat vast te leggen.

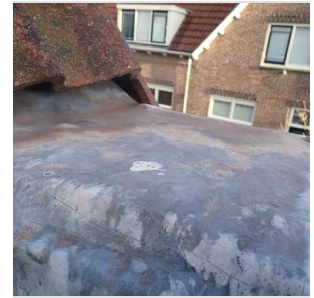
Voor zover visueel waarneembaar zijn er tijdens de keuring geen afwijkingen aan deze muurafdekker geconstateerd. Dit element verkeert in goede conditie en kan functioneren.

Beoordeling: **Goed**

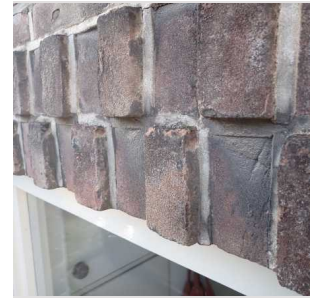
### Metselwerk

Voor zover visueel waarneembaar zijn er tijdens de keuring geen afwijkingen aan dit constructieve onderdeel geconstateerd. Dit element verkeert in goede conditie kan functioneren.

Beoordeling: **Goed**

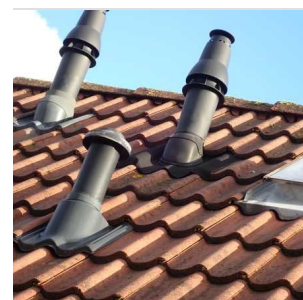
Voor zover visueel waarneembaar zijn er tijdens de keuring geen afwijkingen aan deze doorvoer geconstateerd. Deze doorvoer verkeert in goede conditie en kan functioneren. Het model van de dakdoorvoer en daarmee de aansluitingen met het dak zijn voldoende op elkaar afgestemd, de aansluitingen tussen doorvoer en dakbedekking is voldoende.

Beoordeling: **Goed**

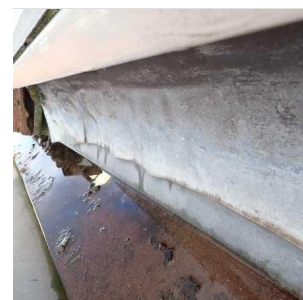
De afwerkingen, de waterkerende voorzieningen zijn geïnspecteerd. Hierbij zijn geen gebreken opgemerkt. Het geheel verkeert in een voldoende conditie.

Beoordeling: **Goed**

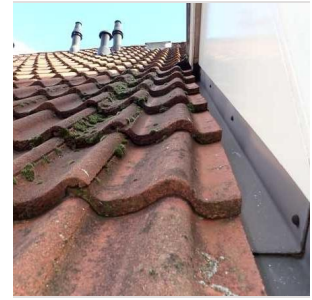
De afwerkingen, de waterkerende voorzieningen zijn geïnspecteerd. Hierbij zijn geen gebreken opgemerkt. Het geheel verkeert in een voldoende conditie.

Beoordeling: **Goed**

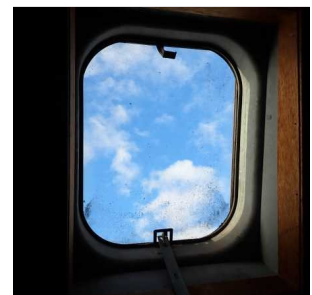
Voor zover visueel waarneembaar zijn er tijdens de keuring geen afwijkingen aan deze dakopening en/of onderdelen geconstateerd. Dit onderdeel en de voorzieningen verkeren in goede conditie en kan voldoende functioneren.

Beoordeling: **Goed**

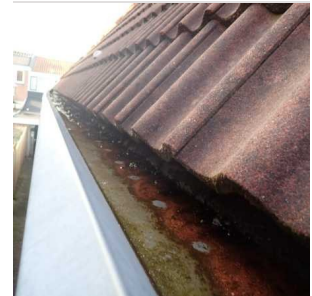
Voor zover visueel waarneembaar zijn er tijdens de inspectie geen afwijkingen aan dit onderdeel geconstateerd. Dit onderdeel / deze voorziening verkeert in goede conditie en kan functioneren. Het afschot van de goot is voldoende. In dit geval is het regelmatig onderhouden c.q. reinigen van de goot wel van belang.

Beoordeling: **Goed**

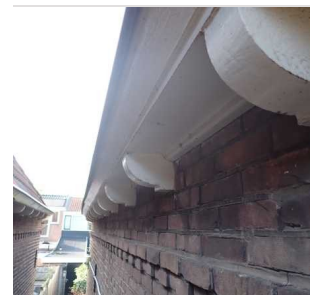
Er zijn geen gebreken aan de overstekken/ boeiboorden aangetroffen. Het geheel verkeert in voldoende conditie en kan functioneren. Uiteraard dient er wel regulier onderhoud te worden uitgevoerd. Dit onderhoud is afhankelijk van de huidige conditie, het materiaal en de kleur.

Beoordeling: **Goed**

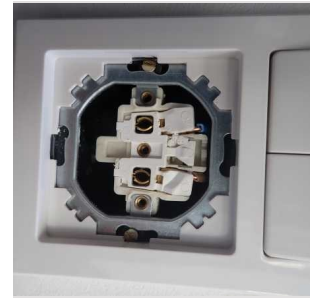
Voor zover visueel waarneembaar zijn er tijdens de keuring geen afwijkingen aan het systeem geconstateerd. De wandcontactdozen en het schakelmateriaal verkeren in een goede conditie.

Beoordeling: **Goed**

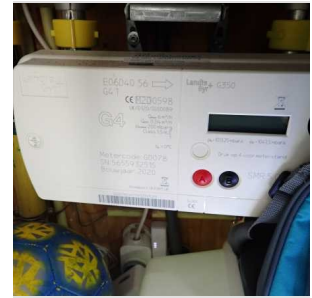
Er zijn geen gebreken aan het gassysteem aangetroffen. De beoordeling is beperkt, maar wordt, voor zover zichtbaar, zo zorgvuldig mogelijk uitgevoerd. De gasinstallatie wordt visueel geïnspecteerd en dus niet gekeurd.

Beoordeling: **Goed**

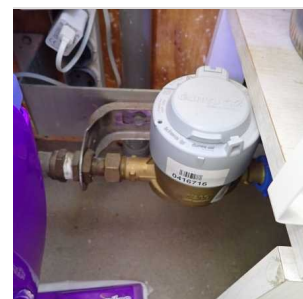
Enkele tappunten zijn gecontroleerd. De hoeveelheid waterafgifte is voldoende. Het gehele systeem functioneert voldoende. Er zijn geen bijzonderheden aangetroffen.

Beoordeling: **Goed**

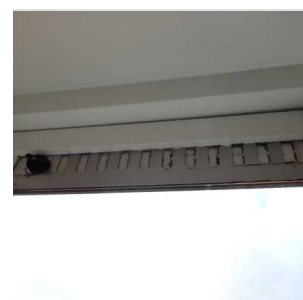
Voor zover visueel waarneembaar zijn er tijdens de keuring geen afwijkingen aan de natuurlijke ventilatie geconstateerd. Dit onderdeel / voorziening verkeert in goede conditie en kan functioneren.

Beoordeling: **Goed**

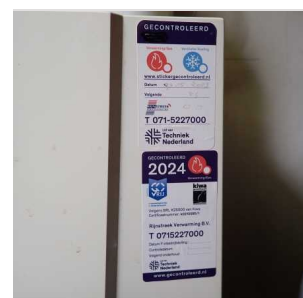
Er is voldoende onderhoud uitgevoerd. Deze CV ketel is aantoonbaar gekeurd, conform de Gasketelwet. Dit bevordert de technische levensduur van het systeem en heeft een positief effect op het energieverbruik. Periodiek dient onderhoud uitgevoerd te worden. De keuringssticker is aanwezig.

Beoordeling: **Goed**

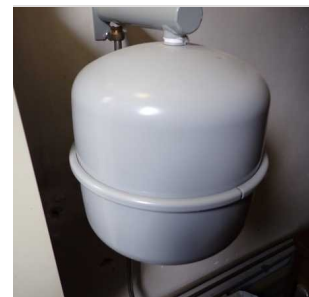
Voor zover visueel waarneembaar zijn er tijdens de keuring geen afwijkingen aan het expansievat geconstateerd. Dit onderdeel / voorziening verkeert in goede conditie en kan functioneren.

Beoordeling: **Goed**

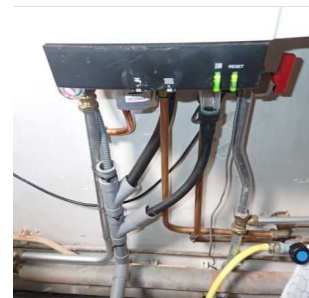
Voor zover visueel waarneembaar zijn er tijdens de keuring geen afwijkingen aan het leidingwerk geconstateerd. Dit onderdeel verkeert in goede conditie en kan functioneren. Het leidingwerk is voldoende gebeugeld. Let op dat dit bij eventuele aanpassingen van het systeem ook zo blijft.

Beoordeling: **Goed**

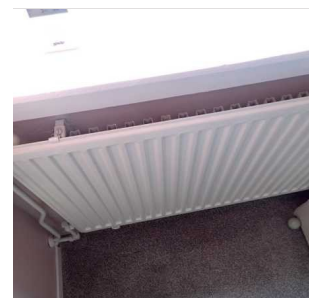
Voor zover visueel waarneembaar zijn er tijdens de keuring geen afwijkingen aan het systeem geconstateerd. Dit onderdeel / voorziening verkeert in goede conditie en kan functioneren.

Beoordeling: **Goed**

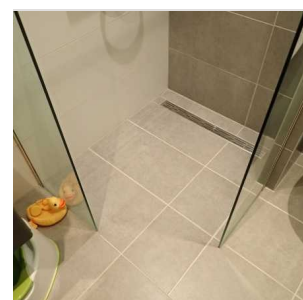
Voor zover visueel waarneembaar zijn er tijdens de inspectie geen afwijkingen aan de inloopdouche geconstateerd. Dit onderdeel / voorziening verkeert in goede conditie en kan functioneren

Beoordeling: **Goed**

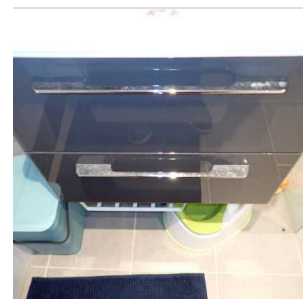
Voor zover visueel waarneembaar zijn er tijdens de keuring geen afwijkingen aan het wandmeubel geconstateerd. Dit onderdeel / voorziening verkeert in goede conditie en kan functioneren

Beoordeling: **Goed**

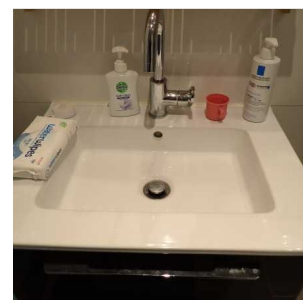
Voor zover visueel waarneembaar zijn er tijdens de keuring geen afwijkingen aan de wasbak geconstateerd. Dit onderdeel / voorziening verkeert in goede conditie en kan functioneren.

Beoordeling: **Goed**

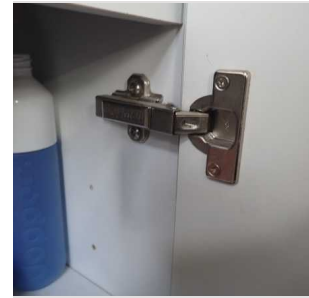
Het hang- en sluitwerk van de keukenkastdeuren verkeert in een voldoende conditie. Het geheel kan goed functioneren. Er zijn geen gebreken.

Beoordeling: **Goed**

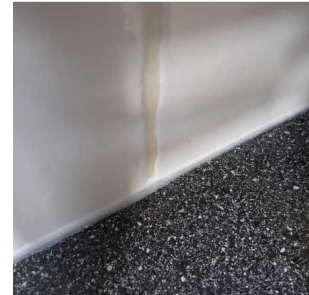
De kitafwerkingen m.b.t. de wasbak en/of het werkblad dienen naadloos op elkaar en op de wanden aan te sluiten en/of in elk geval dient de aansluiting tussen deze elementen waterdicht te zijn. In dit geval zijn er geen gebreken aangetroffen.

Beoordeling: **Goed**

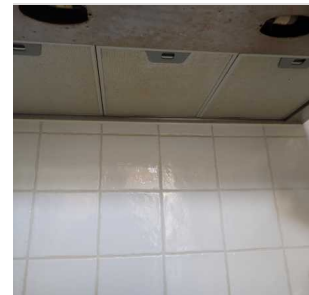
Voor zover visueel waarneembaar zijn er tijdens de keuring geen afwijkingen aan dit onderdeel geconstateerd. Dit onderdeel / voorziening verkeert in goede conditie en kan functioneren

Beoordeling: **Goed**

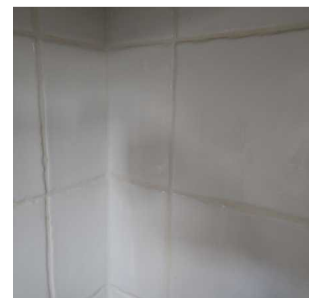
Voor zover visueel waarneembaar zijn er tijdens de keuring geen afwijkingen aan dit onderdeel geconstateerd. Dit onderdeel / voorziening verkeert in goede conditie en kan functioneren

Beoordeling: **Goed**

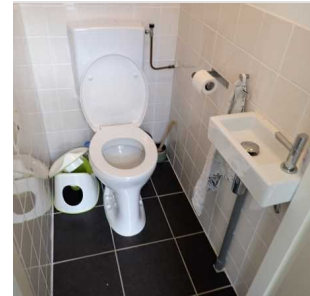
Voor zover visueel waarneembaar zijn er tijdens de keuring geen afwijkingen aan de toiletpot geconstateerd. Dit onderdeel / voorziening verkeert in goede conditie en kan functioneren

Beoordeling: **Goed**

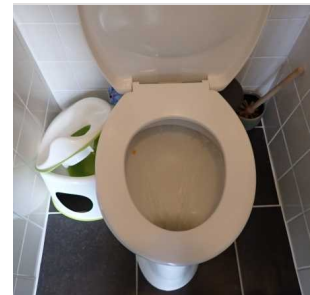
Tijdens de controle aan het toilet is mede gecontroleerd of het water vlot wegspoelt en niet 'blijft hangen'. Eventuele vertragingen in het afvoeren van dit afvalwater kunnen een indicatie zijn dat er (beginnende) rioolproblemen zijn. In dit geval is er bij deze controle geen probleem opgemerkt. De doorspoeling verloopt vlot en 'soepel'.

Beoordeling: **Goed**

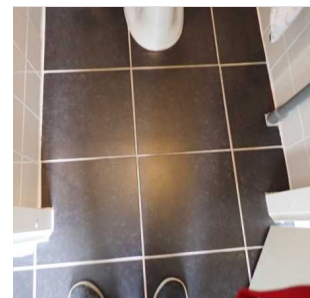
Voor zover visueel waarneembaar zijn er tijdens de keuring geen afwijkingen aan de vloer en de afwerking geconstateerd. Dit onderdeel / voorziening verkeert in goede conditie en kan functioneren.

Beoordeling: **Goed**

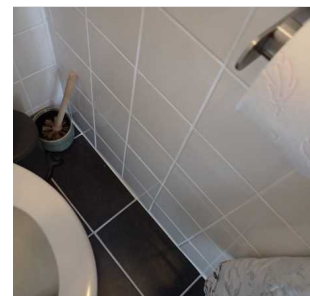
Voor zover visueel waarneembaar zijn er tijdens de keuring geen afwijkingen aan de wanden en de afwerking geconstateerd. Deze is op enkele plaatsen gecontroleerd op bevestiging. De afwerking zit voldoende vast. De hechting is voldoende. Dit onderdeel / voorziening verkeert in goede conditie en kan functioneren.

Beoordeling: **Goed**

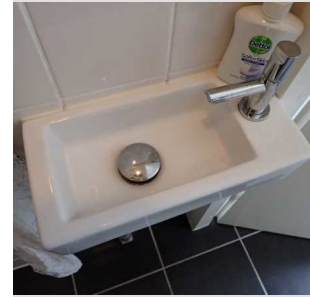
Voor zover visueel waarneembaar zijn er tijdens de keuring geen afwijkingen aan de wasbak geconstateerd. Dit onderdeel / voorziening verkeert in goede conditie en kan functioneren

Beoordeling: **Goed**

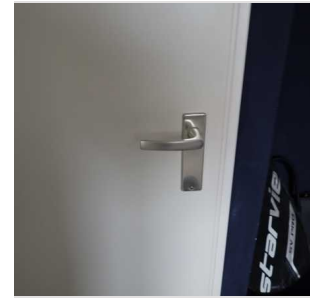
Het hang- en sluitwerk functioneert voldoende. Regulier onderhoud dient op termijn te worden uitgevoerd.

Beoordeling: **Goed**

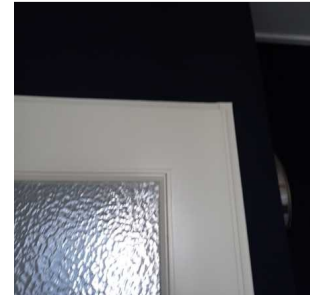
De binnenkozijnen, ramen, deuren en het schilderwerk verkeren in een voldoende conditie. Regulier onderhoud aan schilderwerk dient op termijn te worden uitgevoerd.

Beoordeling: **Goed**

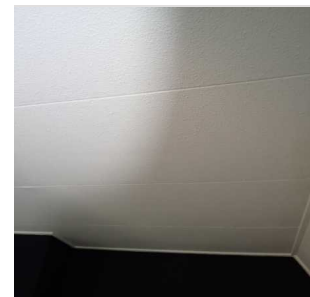
Voor zover visueel waarneembaar zijn er tijdens de keuring geen afwijkingen aan de plafonds geconstateerd. Dit onderdeel / voorziening verkeert in goede conditie en kan functioneren.

Beoordeling: **Goed**

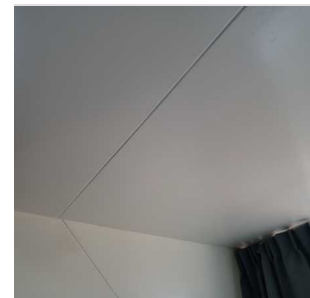
Voor zover visueel waarneembaar zijn er tijdens de keuring geen afwijkingen aan de plafonds geconstateerd. Dit onderdeel / voorziening verkeert in goede conditie en kan functioneren.

Beoordeling: **Goed**

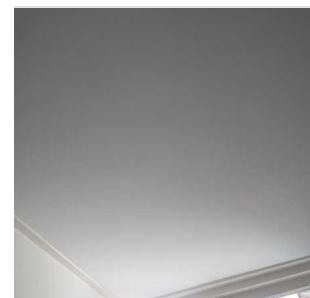
Voor zover visueel waarneembaar zijn er tijdens de keuring geen afwijkingen aan de plafonds geconstateerd. Dit onderdeel / voorziening verkeert in goede conditie en kan functioneren.

Beoordeling: **Goed**

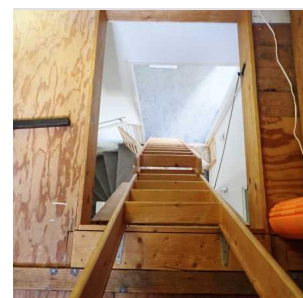
Voor zover visueel waarneembaar zijn er tijdens de keuring geen afwijkingen aan dit onderdeel geconstateerd. Dit onderdeel / voorziening verkeert in goede conditie en kan functioneren.

Beoordeling: **Goed**

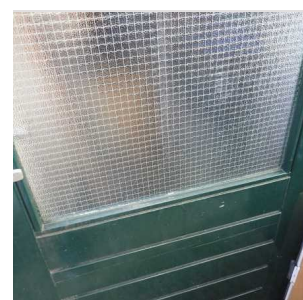
Voor zover visueel waarneembaar zijn er tijdens de keuring geen afwijkingen aan dit onderdeel geconstateerd. Dit onderdeel / voorziening verkeert in goede conditie en kan functioneren.

Beoordeling: **Goed**

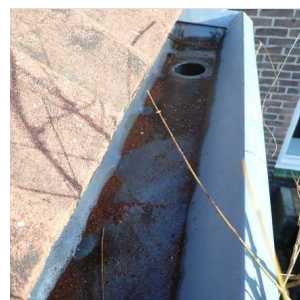
Voor zover visueel waarneembaar zijn er tijdens de keuring geen afwijkingen aan dit onderdeel geconstateerd. Dit onderdeel / voorziening verkeert in goede conditie en kan functioneren.

Beoordeling: **Goed**

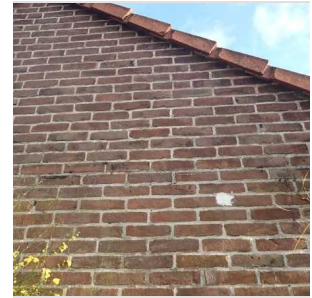
Voor zover visueel waarneembaar zijn er tijdens de keuring geen afwijkingen aan dit onderdeel geconstateerd. Dit onderdeel / voorziening verkeert in goede conditie en kan functioneren.

Beoordeling: **Goed**

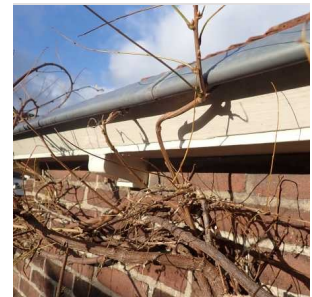
Voor zover visueel waarneembaar zijn er tijdens de keuring geen afwijkingen aan dit onderdeel geconstateerd. Dit element verkeert in goede conditie kan functioneren. Het lijkt erop dat de ruimtes achter boeiboorden en/of overstekken voldoende zijn geventileerd. Onvoldoende ventilatie zou in de constructie kunnen leiden tot condensvorming met mogelijk gebreken tot gevolg.

Beoordeling: **Goed**
