# Bouwkundig Rapport

**P.J. Blokstraat 47  
2313 ES Leiden**

**Perfectkeur**

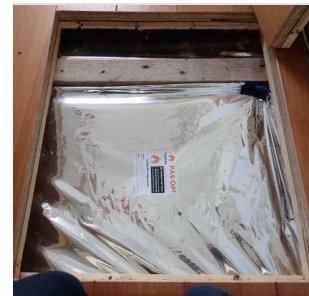
Na-isolatie aanwezig

Polystyreenplaten, pur of pirschuim kunnen beter niet gebruikt worden om een houten vloer aan de onderzijde te isoleren, omdat deze materialen minder damp-open zijn. Indien nu op de vloer een dampremmend materiaal wordt gelegd ontstaat kans op houtrot. Om houtrot te voorkomen kan het beste een volledig damp-open materiaal zoals glaswol of steenwol worden gebruikt.

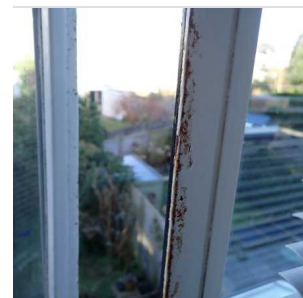
Beoordeling: **Onvoldoende**

direct (3 - 12 mnd): € 1.100

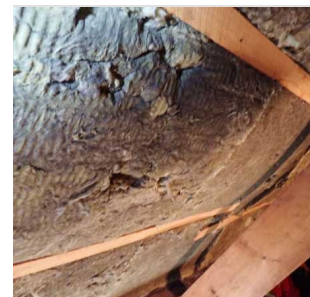
### Oudere sporen van lekkage

Er zijn oude lekkage plekken waarneembaar. Esthetisch herstel conform de bestaande afwerking kan worden uitgevoerd. Oude of actieve lekkages kunnen de oorzaak zijn van tijdens de inspectie onzichtbare aantasting van het materiaal. Bij oude sporen van lekkage kan er reeds schade aanwezig zijn.

Beoordeling: **Voldoende**

1 - 5 jaar: € 1.100

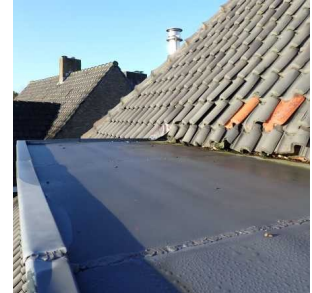
Beoordeling: **Onvoldoende**

direct (3 - 12 mnd): € 750

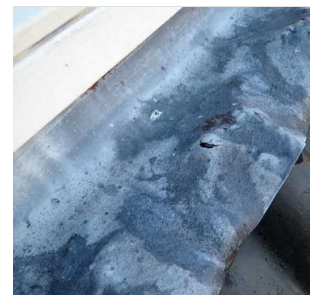
### Scheuren in het materiaal

Beoordeling: **Onvoldoende**

direct (3 - 12 mnd): € 90

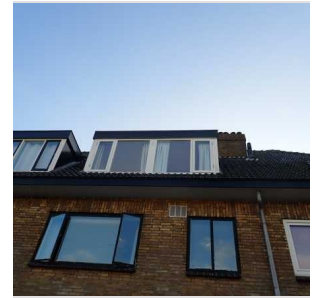
### Té lange stroken lood

Beoordeling: **Onvoldoende**

direct (3 - 12 mnd): € ~~105~~

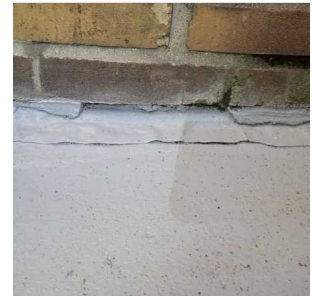
### Gebreken aan lintvoeg

Beoordeling: **Onvoldoende**

direct (3 - 12 mnd): € 90

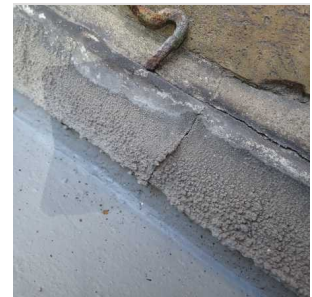
### Scheur vorming

Beoordeling: **Onvoldoende**

direct (3 - 12 mnd): € 90

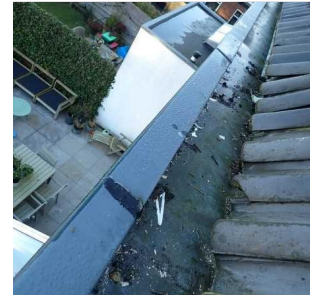
### Eerdere reparaties uitgevoerd

Meerdere reparaties zijn reeds uitgevoerd. Het geheel kan op dit moment goed functioneren, maar op termijn en/of bij het ontstaan van nieuwe gebreken dient de goot te worden vervangen. Vooralsnog wordt dit op korte termijn niet verwacht.

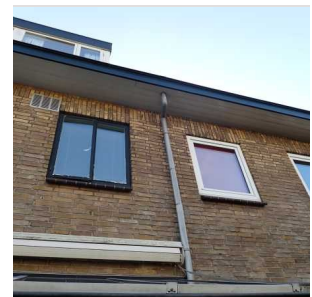
### Conditie van de HWA (regenpijp)

Voor zover visueel waarneembaar zijn er tijdens de keuring geen afwijkingen aan dit onderdeel geconstateerd. De hemelwaterafvoeren verkeren in een goede / voldoende conditie. De bevestigingen en de afwatering is voldoende. Het geheel kan functioneren als bedoeld.

Beoordeling: **Goed**

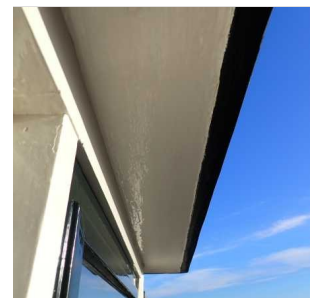
### Hout

Beoordeling: **Onvoldoende**

direct (3 - 12 mnd): € 160

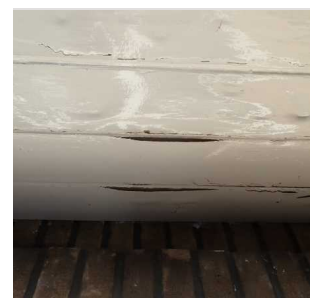
### Het schilderwerk

Beoordeling: **Onvoldoende**

direct (3 - 12 mnd): € 1.260

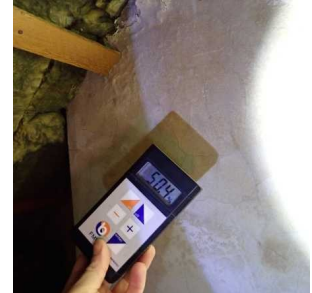
### Vochtdoorslag

Beoordeling: **Onvoldoende**

direct (3 - 12 mnd): € 225

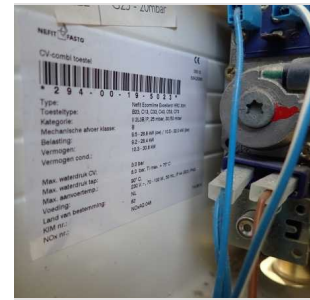
Beoordeling: **Onvoldoende**

direct (3 - 12 mnd): € 2.750

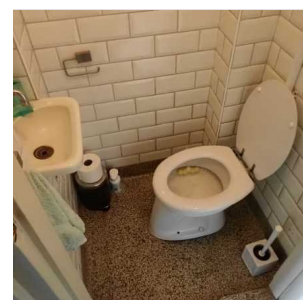
Het toilet en de aanwezige voorzieningen zijn visueel gecontroleerd op gebreken. Het toilet verkeert in een goede conditie, en kan behoudens het reguliere onderhoud aan de waterkerende afdichtingen goed functioneren.

Beoordeling: **Goed**

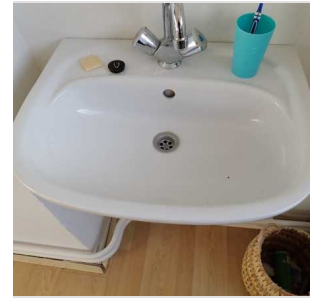
## Wasbak

Voor zover visueel waarneembaar zijn er tijdens de keuring geen afwijkingen aan dit onderdeel geconstateerd. Dit onderdeel / voorziening verkeert in goede conditie en kan functioneren

Beoordeling: **Goed**

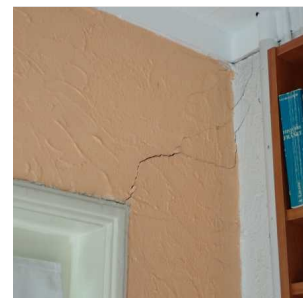
#### Krimpscheuren

In de wanden is scheurvorming aanwezig. De vermoedelijke oorzaak hiervan is een natuurlijke werking en zetting van de materialen. Dit heeft dus geen constructieve betekenis. De gebreken aan de wand en de afwerking kunnen worden hersteld conform het bestaande werk.

Ter info

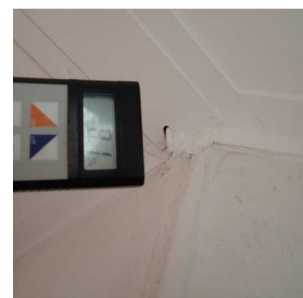
#### Oude sporen van vocht

Er zijn oude lekkage plekken waarneembaar. Esthetisch herstel conform de bestaande afwerking kan worden uitgevoerd. Oude of actieve lekkages kunnen de oorzaak zijn van tijdens de inspectie onzichtbare aantasting van het materiaal. Bij oude sporen van lekkage kan er reeds schade aanwezig zijn.

Ter info

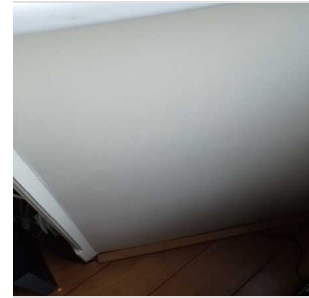
#### Ouder stucwerk

Het stucwerk in het object is gedateerd. Aangenomen mag worden dat er scheurvorming en losse plekken aanwezig zijn in deze afwerking die visueel niet waarneembaar zijn.

De wanden zijn, daar waar een wandafwerking aanwezig is, niet geïnspecteerd. Voorzetwanden worden veelal aangebracht om scheurvorming en/of vochtproblemen aan het zicht te onttrekken. Er kunnen geen uitspraken gedaan worden over de conditie van het stucwerk, het achterliggende metselwerk, vochtdoorslag en dergelijke.

Ter info

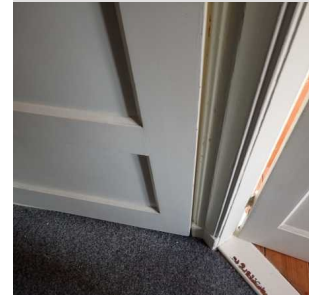
Beoordeling: **Voldoende**

1 - 5 jaar: € 65

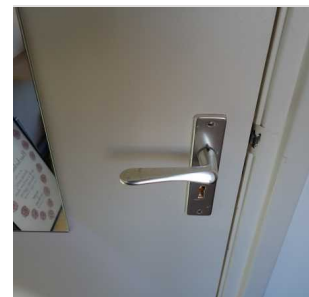
#### Hang- en sluitwerk

Het hang- en sluitwerk functioneert voldoende. Regulier onderhoud dient op termijn te worden uitgevoerd.

Beoordeling: **Goed**

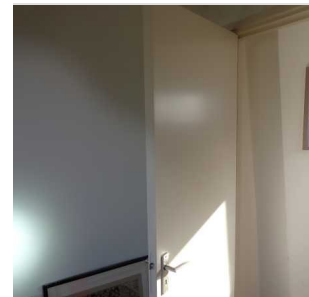
#### Schilderwerk van kozijnen

De binnenkozijnen, ramen, deuren en het schilderwerk verkeren in een voldoende conditie. Regulier onderhoud aan schilderwerk dient op termijn te worden uitgevoerd.

Beoordeling: **Goed**

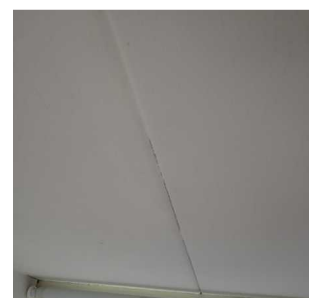
### Interieur algemeen - Gipsplaat

Voor zover visueel waarneembaar zijn er tijdens de keuring geen afwijkingen aan de plafonds geconstateerd. Dit onderdeel / voorziening verkeert in goede conditie en kan functioneren.

Beoordeling: **Goed**

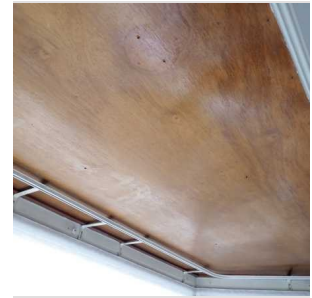
#### De conditie van de plafonds

Voor zover visueel waarneembaar zijn er tijdens de keuring geen afwijkingen aan de plafonds geconstateerd. Dit onderdeel / voorziening verkeert in goede conditie en kan functioneren.

Beoordeling: **Goed**

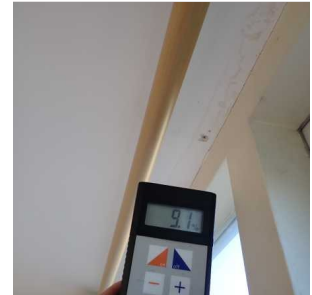
#### Oude sporen van lekkage

Er zijn oude lekkage plekken waarneembaar. Esthetisch herstel conform de bestaande afwerking kan worden uitgevoerd. Oude of actieve lekkages kunnen de oorzaak zijn van tijdens de inspectie onzichtbare aantasting van het materiaal. Bij oude sporen van lekkage kan er reeds schade aanwezig zijn.

Ter info

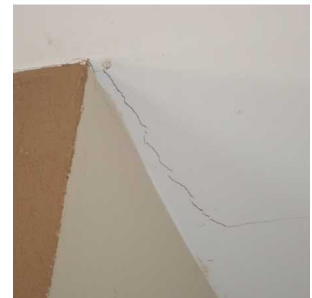
#### Scheurvorming

Incidenteel is scheurvorming in het plafond aanwezig. Dit kan het gevolg zijn van velerlei oorzaken, zoals thermische werking, ouderdom, gebruik van verkeerde materialen of hechtmiddelen. De gebreken kunnen esthetisch worden hersteld.

Beoordeling: **Voldoende**

Bij een stucwerk plafond is altijd een hoger risico aanwezig op optredende scheurvorming, met name in de hoeken bij de overgang naar de wanden of de naden in de plafonds. Vaak heeft dit te maken met de thermische werking van de materialen. Met name in droge en natte, koude en warme periodes zal dit optreden.

Indien herstel wordt uitgevoerd, adviseren we de scheuren breder en dieper te maken. Het aanbrengen van een strook gaas voordat nieuw stucwerk wordt aangebracht, is wel aan te raden. Hierna kan het geheel worden hersteld en afgewerkt conform het bestaande werk.

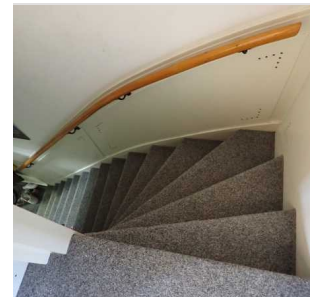
## Trappen - Trappen en leuning

Voor zover visueel waarneembaar zijn er tijdens de keuring geen afwijkingen aan de trappen en leuning geconstateerd. Dit onderdeel / voorziening verkeert in goede conditie en kan functioneren.

Beoordeling: **Goed**

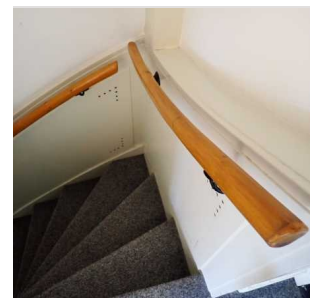
#### Balustrade / trapleuning

De balustrade / trapleuning is gecontroleerd op stabiliteit en veiligheid. Hieraan zijn geen gebreken geconstateerd. Het geheel kan goed en veilig functioneren.

Beoordeling: **Goed**
