Bouwkundig Rapport

**Roodenburgerstraat 70
2313 HL Leiden**

Op 13 maart 2025 heb ik een bouwkundig onderzoek uitgevoerd aan de Roodenburgerstraat 70. Dat heb ik met veel genoegen en naar beste kunnen en weten gedaan. De resultaten van mijn bevindingen en adviezen vindt u terug in dit volledige bouwkundige rapport. Deze voldoet aan de NTA 8060:2021. Dit is de norm die een eenduidige methodiek beschrijft om de bouwkundige staat vast te leggen.

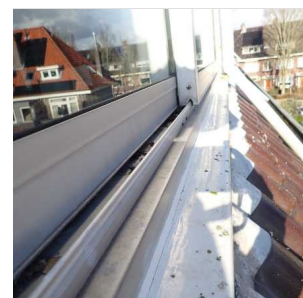
De kozijnen verkeren in voldoende conditie. Wel dient regulier onderhoud te worden uitgevoerd en het eventueel geadviseerd herstel dient te worden uitgevoerd. Er is op basis van een steekproef vastgesteld dat de draaiende delen voldoende kunnen functioneren. De bewegende onderdelen dienen periodiek te worden onderhouden en schoongehouden.

Beoordeling: **Goed**

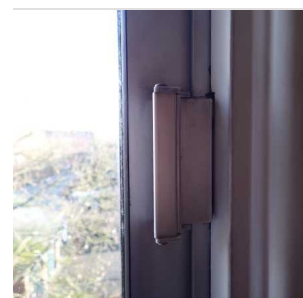
Het hang en sluitwerk is gecontroleerd. Het materiaal functioneert prima en is goed onderhouden. Regulier onderhoud dient jaarlijks uitgevoerd te worden.

Beoordeling: **Goed**

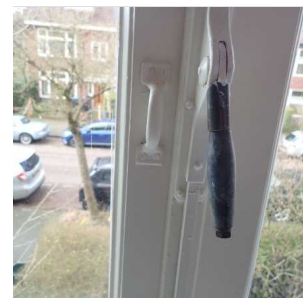
Het hang en sluitwerk is gecontroleerd. Het materiaal functioneert prima en is goed onderhouden. Regulier onderhoud dient jaarlijks uitgevoerd te worden.

Beoordeling: **Goed**

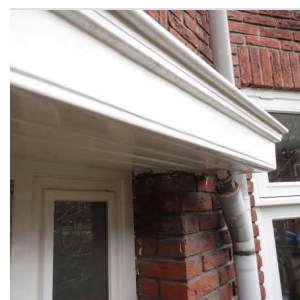
Voor zover visueel waarneembaar zijn er tijdens het visuele onderzoek geen afwijkingen aan het houtwerk geconstateerd. Dit element verkeert in goede conditie kan functioneren.

Beoordeling: **Goed**

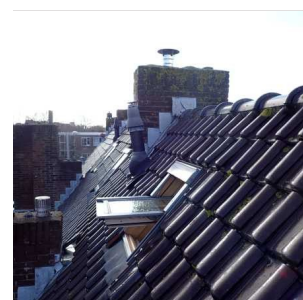
Voor zover visueel waarneembaar zijn er tijdens de keuring geen afwijkingen aan deze doorvoer geconstateerd. Deze doorvoer verkeert in goede conditie en kan functioneren. Het model van de dakdoorvoer en daarmee de aansluitingen met het dak zijn voldoende op elkaar afgestemd, de aansluitingen tussen doorvoer en dakbedekking is voldoende.

Beoordeling: **Goed**

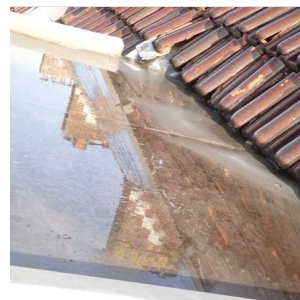
De dakbedekking van het dak en de randafwerking verkeren in een voldoende conditie. Het geheel is uitsluitend visueel geïnspecteerd. Hierbij zijn geen gebreken opgemerkt. Advies: regelmatig vuil en blad verwijderen. Tevens jaarlijks inspectie op gebreken uitvoeren.

Beoordeling: **Goed**

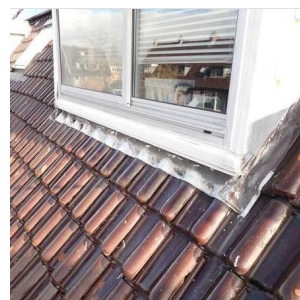
Beoordeling: **Voldoende**

1 - 5 jaar: € 990

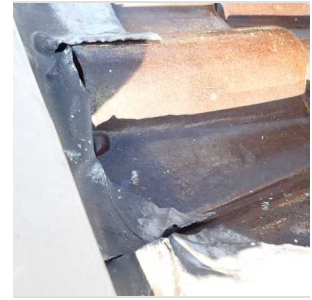
Beoordeling: **Slecht**

direct (0 - 2 mnd): € 220

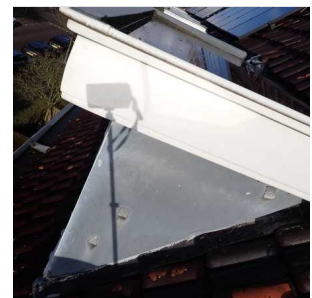
Er zijn geen gebreken aan de zijwangen van de dakkapel aangetroffen. Deze voorziening is in verband met de hoogte beperkt en alleen visueel (met hulpmiddelen) geïnspecteerd.

Beoordeling: **Goed**

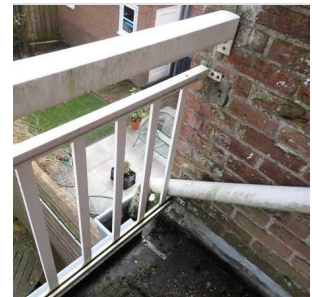
Voor zover visueel waarneembaar zijn er tijdens de keuring geen afwijkingen aan dit onderdeel van het dakterras geconstateerd. Dit onderdeel / voorziening verkeert in goede conditie en kan functioneren.

Beoordeling: **Goed**

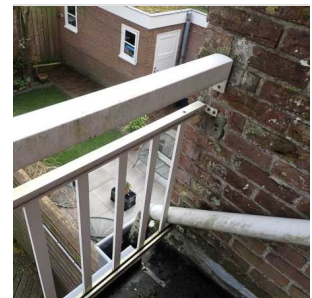
De bevestiging van de balustrade verkeert in een goede conditie. Jaarlijks een visueel onderzoek uitvoeren en eventueel ontstane gebreken direct herstellen.

Beoordeling: **Goed**

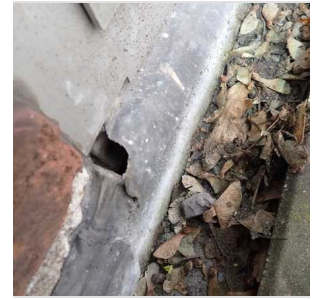
Beoordeling: **Onvoldoende**

direct (3 - 12 mnd): € 180

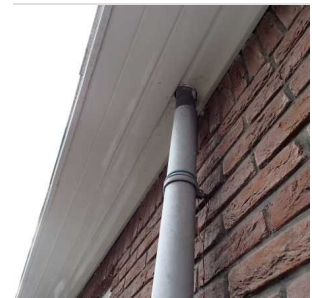
Voor zover visueel waarneembaar zijn er tijdens de keuring geen afwijkingen aan dit onderdeel geconstateerd. De hemelwaterafvoeren verkeren in een goede / voldoende conditie. De bevestigingen en de afwatering is voldoende. Het geheel kan functioneren als bedoeld.

Beoordeling: **Goed**

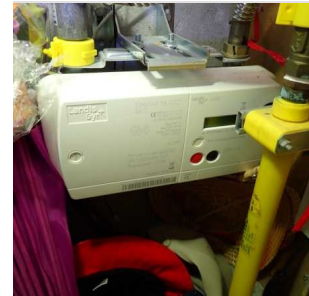
Er zijn geen gebreken aan het gassysteem aangetroffen. De beoordeling is beperkt, maar wordt, voor zover zichtbaar, zo zorgvuldig mogelijk uitgevoerd. De gasinstallatie wordt visueel geïnspecteerd en dus niet gekeurd.

Beoordeling: **Goed**

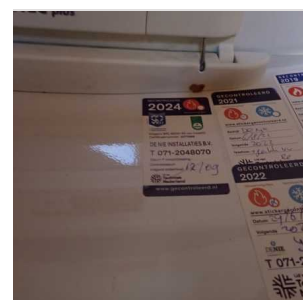
Er is voldoende onderhoud uitgevoerd. Deze CV ketel is aantoonbaar gekeurd, conform de Gasketelwet. Dit bevordert de technische levensduur van het systeem en heeft een positief effect op het energieverbruik. Periodiek dient onderhoud uitgevoerd te worden. De keuringssticker is aanwezig.

Beoordeling: **Goed**

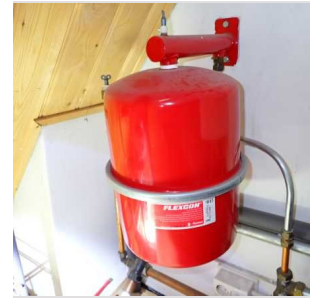
Voor zover visueel waarneembaar zijn er tijdens de keuring geen afwijkingen aan het expansievat geconstateerd. Dit onderdeel / voorziening verkeert in goede conditie en kan functioneren.

Beoordeling: **Goed**

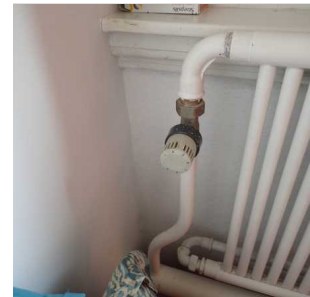
De afsluiters verkeren, voor zover deze zijn geïnspecteerd, in een voldoende conditie. Geen bijzonderheden aangetroffen.

Beoordeling: **Goed**

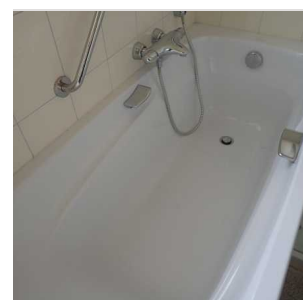
Voor zover visueel waarneembaar zijn er tijdens de keuring geen afwijkingen aan het bad geconstateerd. Dit onderdeel / voorziening verkeert in goede conditie en kan functioneren.

Beoordeling: **Goed**

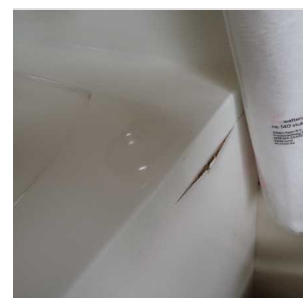
Er is beginnend (hout)rot c.q. overige schade aanwezig in de kastbodem of de kastwand. Indien met beleid wordt omgegaan met de materialen, kan de technische levensduur worden verlengd. Als de oorzaak niet wordt opgelost, zal e.e.a. op enig moment moeten worden vervangen.

Ter info

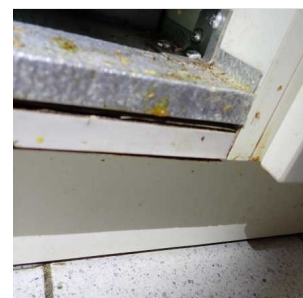
Beoordeling: **Onvoldoende**

direct (3 - 12 mnd): € 440

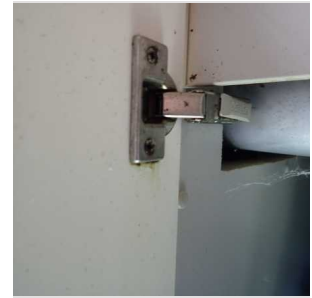
Het hang- en sluitwerk van de keukenkastdeuren verkeert in een voldoende conditie. Het geheel kan goed functioneren. Er zijn geen gebreken.

Beoordeling: **Goed**

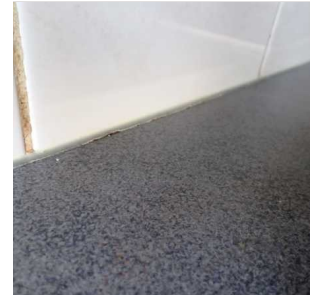
Beoordeling: **Onvoldoende**

direct (3 - 12 mnd): € 100

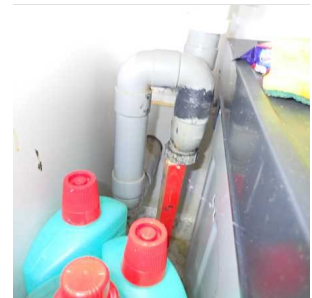
Beoordeling: **Slecht**

direct (0 - 2 mnd): € 85

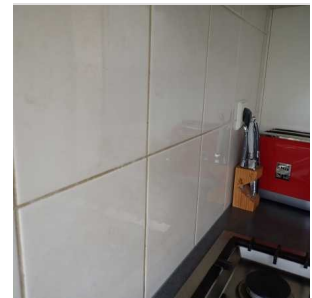
Voor zover visueel waarneembaar zijn er tijdens de keuring geen afwijkingen aan dit onderdeel geconstateerd. Dit onderdeel / voorziening verkeert in goede conditie en kan functioneren

Beoordeling: **Goed**

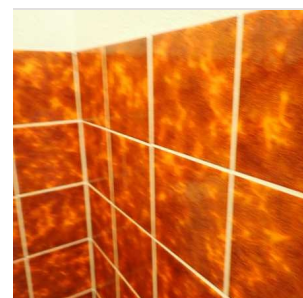
De afwerking van de wand in het toilet verkeert in een voldoende conditie. Er zijn geen bijzonderheden aangetroffen. De afwerking lijkt voldoende te kunnen functioneren en is voldoende waterdicht.

Beoordeling: **Goed**

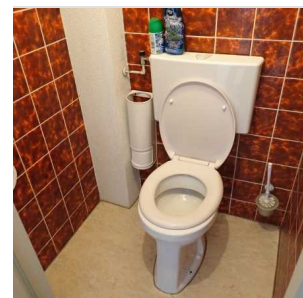
Het toilet en de aanwezige voorzieningen zijn visueel gecontroleerd op gebreken. Het toilet verkeert in een goede conditie, en kan behoudens het reguliere onderhoud aan de waterkerende afdichtingen goed functioneren.

Beoordeling: **Goed**

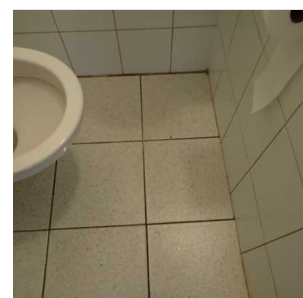
De afwerking van de vloer in het toilet verkeert in een voldoende conditie. Er zijn geen bijzonderheden aangetroffen. De afwerking lijkt voldoende te kunnen functioneren en is voldoende waterdicht.

Beoordeling: **Goed**

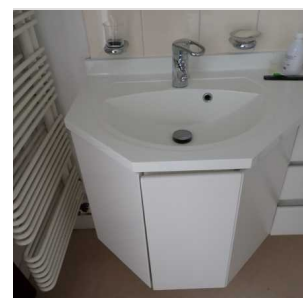
Voor zover visueel waarneembaar zijn er tijdens de keuring geen afwijkingen aan dit onderdeel geconstateerd. Dit onderdeel / voorziening verkeert in goede conditie en kan functioneren

Beoordeling: **Goed**

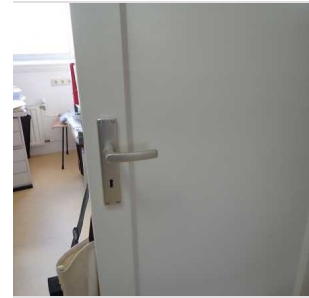
Het hang- en sluitwerk functioneert voldoende. Regulier onderhoud dient op termijn te worden uitgevoerd.

Beoordeling: **Goed**

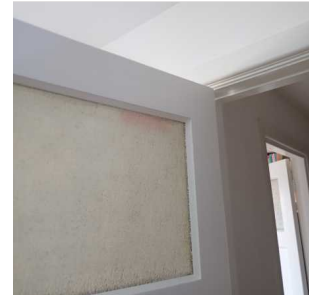
De binnenkozijnen, ramen, deuren en het schilderwerk verkeren in een voldoende conditie. Regulier onderhoud aan schilderwerk dient op termijn te worden uitgevoerd.

Beoordeling: **Goed**

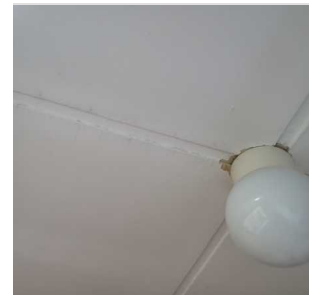
Voor zover visueel waarneembaar zijn er tijdens de keuring geen afwijkingen aan de plafonds geconstateerd. Dit onderdeel / voorziening verkeert in goede conditie en kan functioneren.

Beoordeling: **Goed**

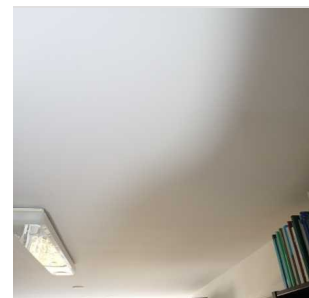
Het stucwerk in het object is gedateerd. Aangenomen mag worden dat er scheurvorming en losse plekken aanwezig zijn in deze afwerking die visueel niet waarneembaar zijn. Bij plafonds hangt ouder stucwerk soms nog aan een rieten onderconstructie. De binddraadjes van dit riet aan het onderliggende rachelwerk roesten en verliezen hun functie, waardoor er meestal gebreken ontstaan.

Ter info

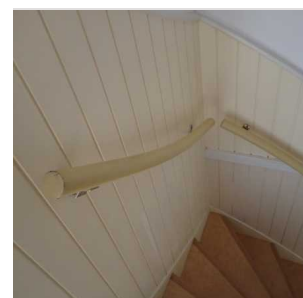
De balustrade / trapleuning is gecontroleerd op stabiliteit en veiligheid. Hieraan zijn geen gebreken geconstateerd. Het geheel kan goed en veilig functioneren.

Beoordeling: **Goed**

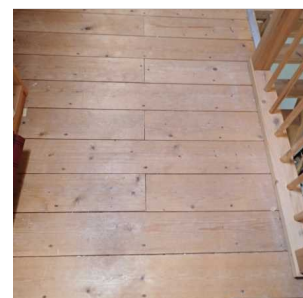
De vloer is, voor zover visueel waarneembaar, vlak en stabiel. Er zijn vanaf de bovenzijde geen bijzonderheden aan de vloer aangetroffen. Er zijn geen metingen verricht, de vlakheid is visueel beoordeeld.

Beoordeling: **Goed**

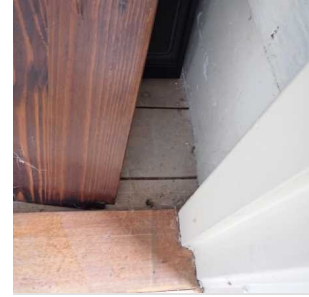
De vloer is, voor zover visueel waarneembaar, vlak en stabiel. Er zijn vanaf de bovenzijde geen bijzonderheden aan de vloer aangetroffen. Er zijn geen metingen verricht, de vlakheid is visueel beoordeeld.

Beoordeling: **Goed**

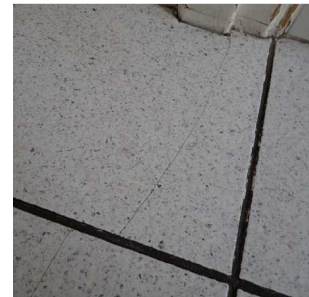
Meerder voegwerk is onvoldoende, ontbreekt en/of het tegelwerk ligt los. Een goede voeg is noodzakelijk om een massief pakket te verkrijgen. De losse voegen en overige gebreken dienen te worden hersteld.

Beoordeling: **Voldoende**

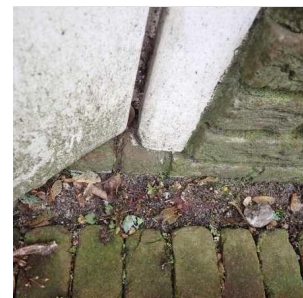
Bijgebouw - Hout (kozijn)

Draaiende delen

Er is op basis van een steekproef vastgesteld dat draaiende delen voldoende kunnen functioneren. De bewegende onderdelen dienen periodiek te worden onderhouden en schoonhouden.

Beoordeling: **Goed**

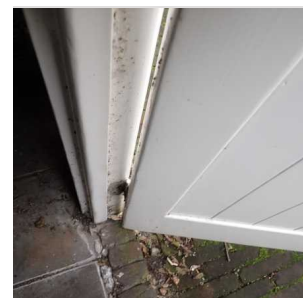
Bijgebouw - Hout (kozijn)

Hang- en sluitwerk

Het hang en sluitwerk is gecontroleerd. Het materiaal functioneert prima en is goed onderhouden. Regulier onderhoud dient jaarlijks uitgevoerd te worden.

Beoordeling: **Goed**

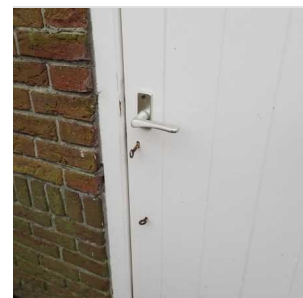
Gevelopeningen - Schilderwerk

Het schilderwerk behoeft aandacht. Professioneel onderhoud dient te worden uitgevoerd. Met name de gevoelige delen, zoals liggende delen en verbindingen, extra behandelen. Voor zover noodzakelijk inspectie en herstel van gebreken uitvoeren aan zwakke plekken.

Beoordeling: **Voldoende**

1 - 5 jaar: € 760

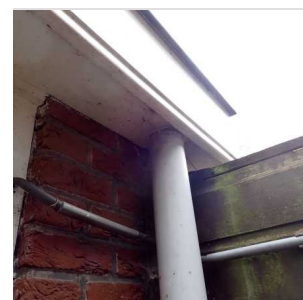
Materiaal van de gevel - Metselwerk

Het voegwerk verkeert, voor zover zichtbaar, in een voldoende en goede conditie. Er zijn geen gebreken opgemerkt.

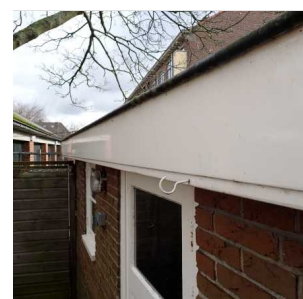
Bijgebouw - Hout

Ventilatie

Het lijkt erop dat de ruimtes achter het materiaal onvoldoende of matig zijn geventileerd. Dit zou in de constructie kunnen leiden tot condensvorming met mogelijk gebreken tot gevolg. Visueel is dit ten tijde van de inspectie niet waar te nemen, ook is hier geen zekerheid over te geven. Preventief kan deze ventilatie alsnog en eenvoudig worden aangebracht middels het boren van gaten en plaatsen van roostertjes.
